DOCUMENTAZIONE FOTOGRAFICA

Comune di Cavaso del Tomba (TV), Via Valcavasia n° 68.

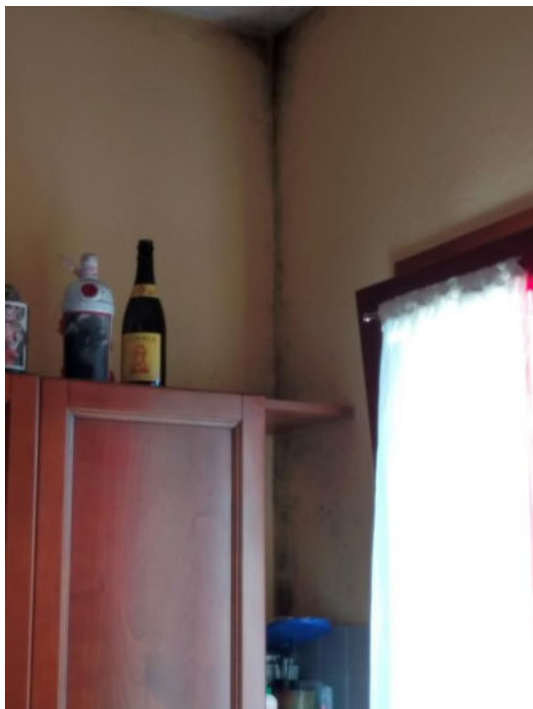
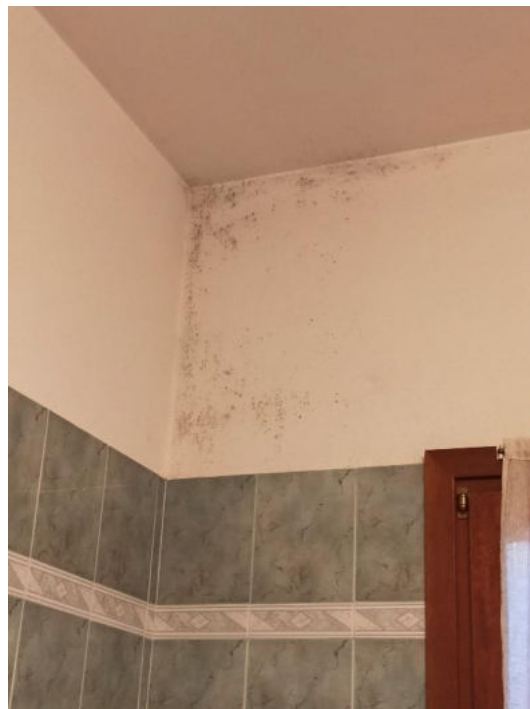
16. Criticità: muffe muri interni

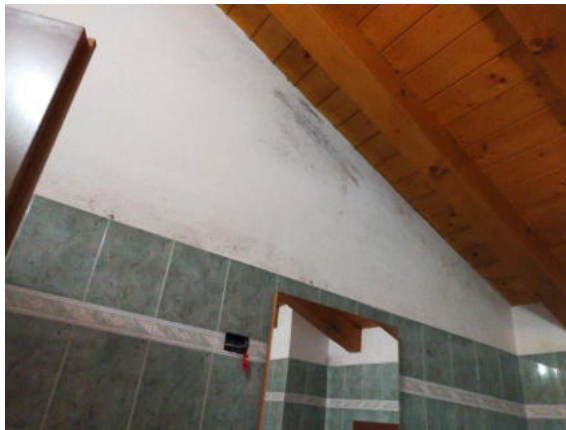
21. Criticità: muffa muri interni del bagno

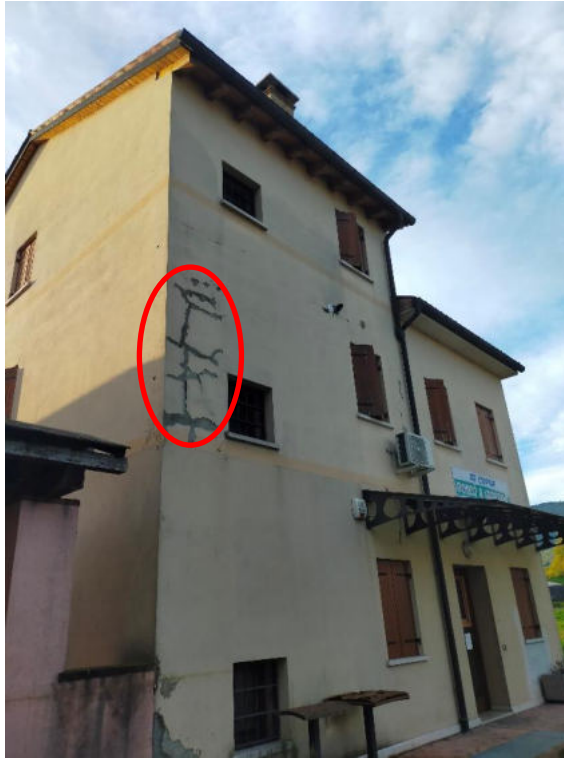
22. Criticità: intonaco esterno degradato

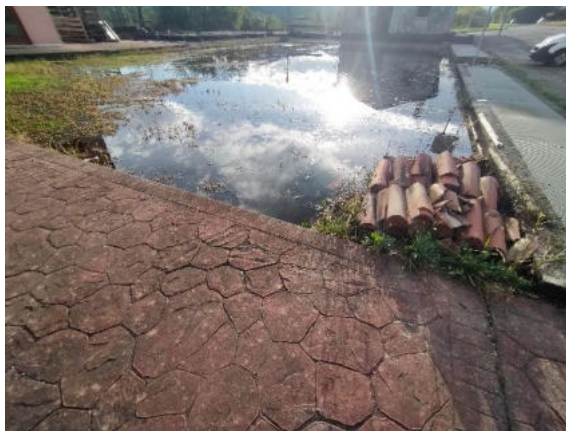
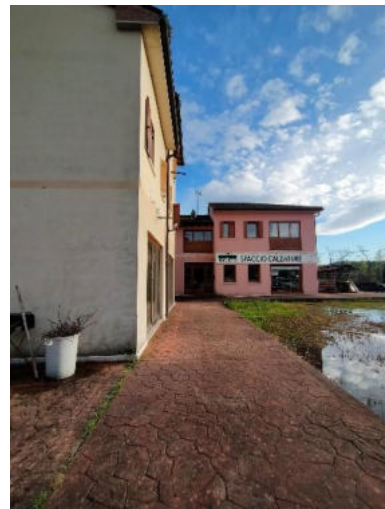
23. Criticità: ristagno di acqua aree esterne nelle vicinanze

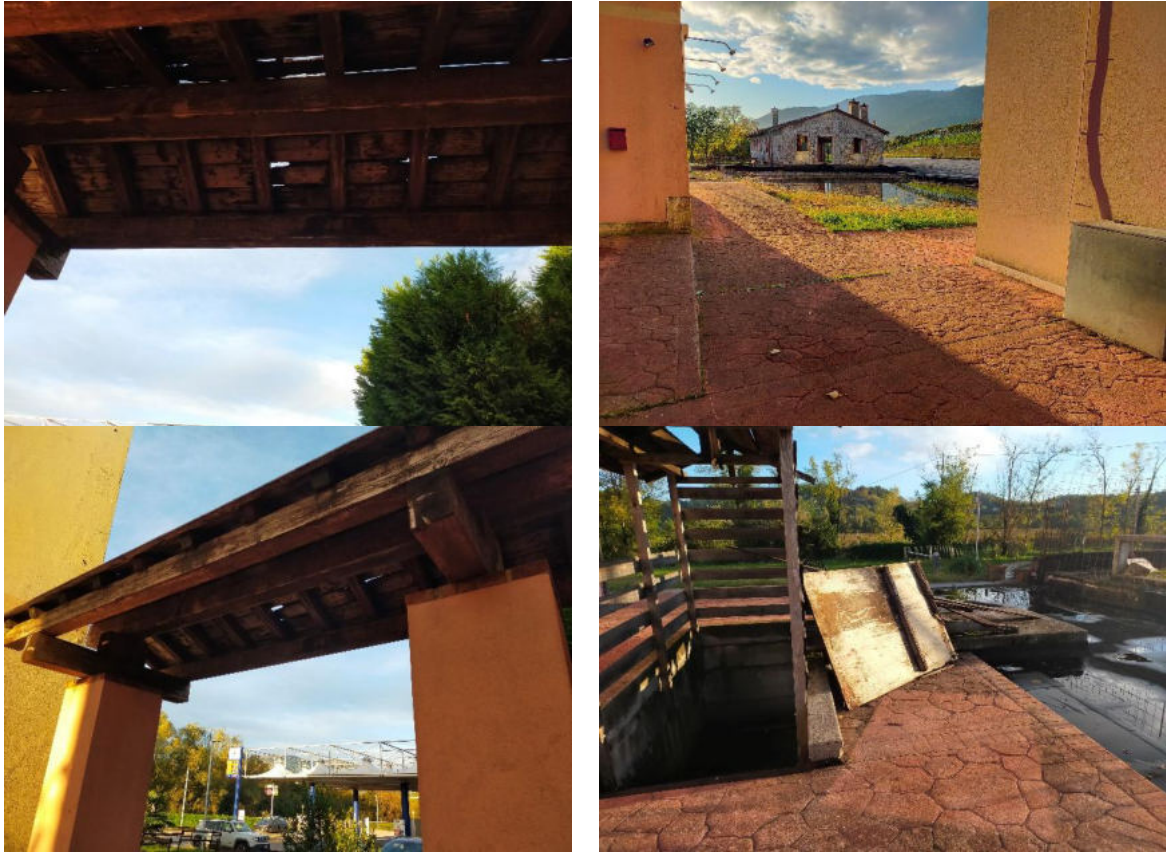
24. Criticità di degrado generale del complesso in cui sono inseriti gli immobili oggetto di stima

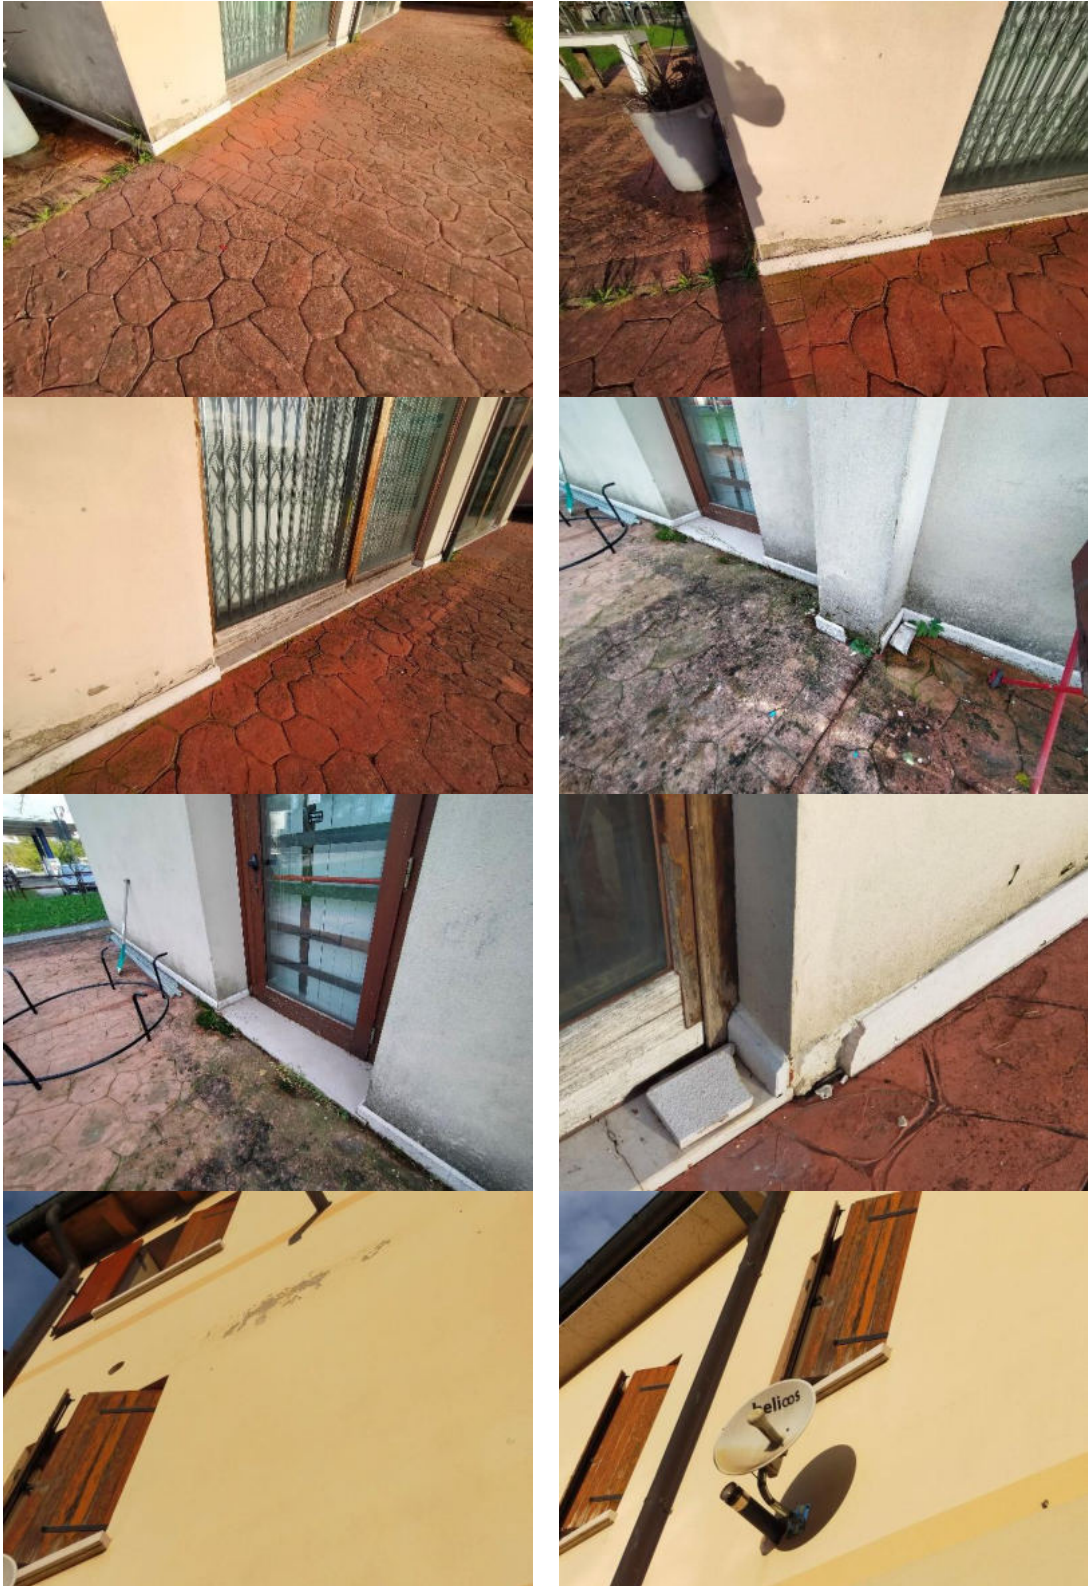
25. Criticità: degrado generale intonaci serramenti e finiture esterne

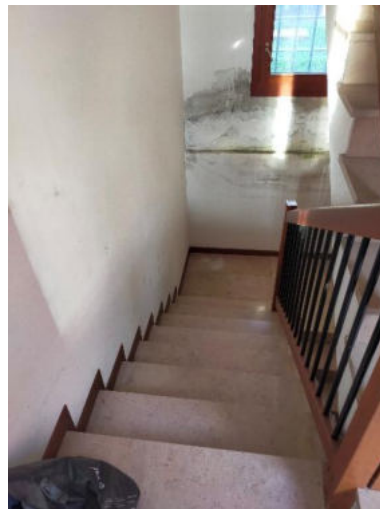
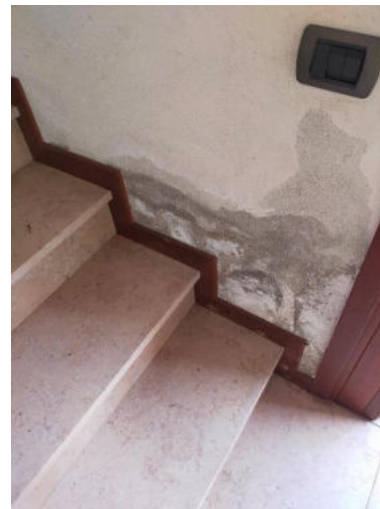
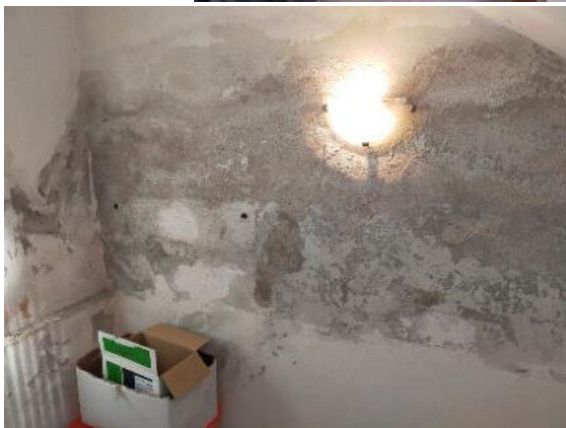
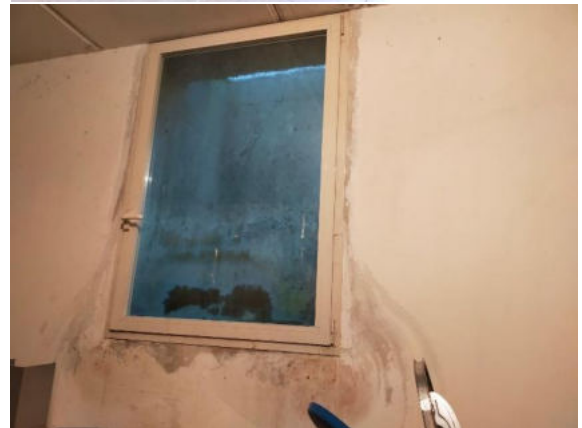
34. Criticità: umidità di risalita e umidità per infiltrazioni zona piano interrato
