**TRIBUNALE DI TREVISO**  
**Sezione Esecuzioni Immobiliari**

**Esecuzione Immobiliare n° 1/2018**  
(prossima udienza in data 27/01/2021)

**RELAZIONE DEL CONSULENTE**

Appartamento al piano terra-rialzato con cantina e garage al piano seminterrato in località Bibano del comune di Godega di Sant'Urbano, via Guglielmo Marconi n.62, così identificati e censiti c/o l'Agenzia delle Entrate – servizi catastali della Provincia di Treviso:

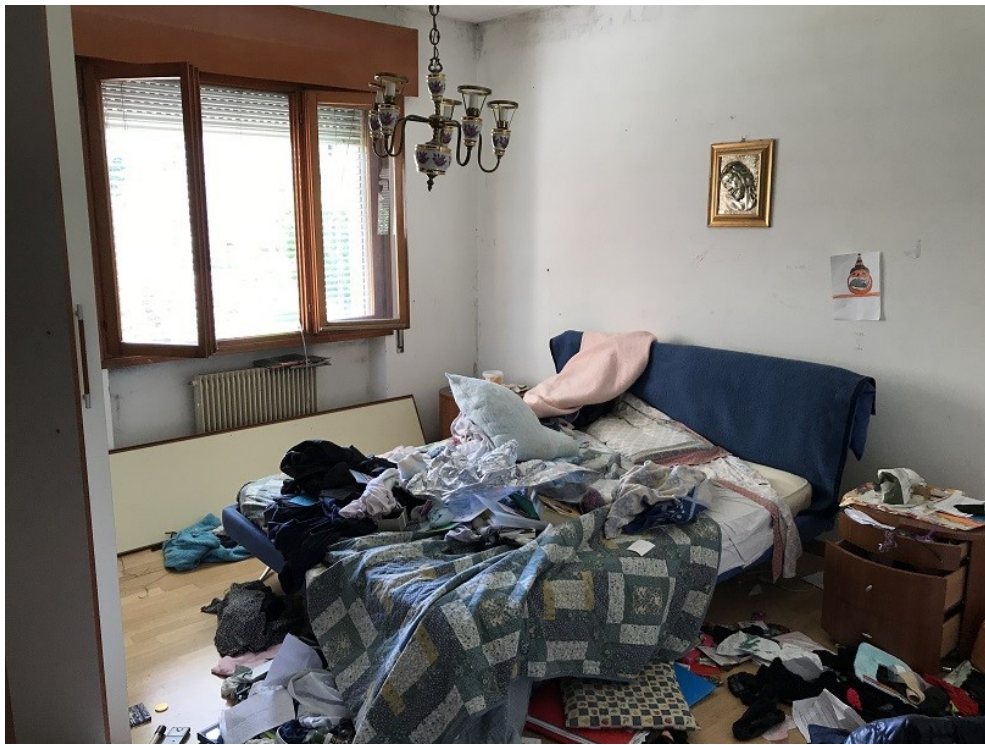
FOTO 14 – camera matrimoniale

L'unità abitativa si trova in condizioni di generale incuria e trascuratezza, presenta alcune tracce di muffe in corrispondenza delle pareti poste a nord e segni di infiltrazioni localizzate a soffitto nella stanza da bagno (probabilmente risolte di recente e dovute a una precedente rottura dell'impianto idrico dell'appartamento soprastante).

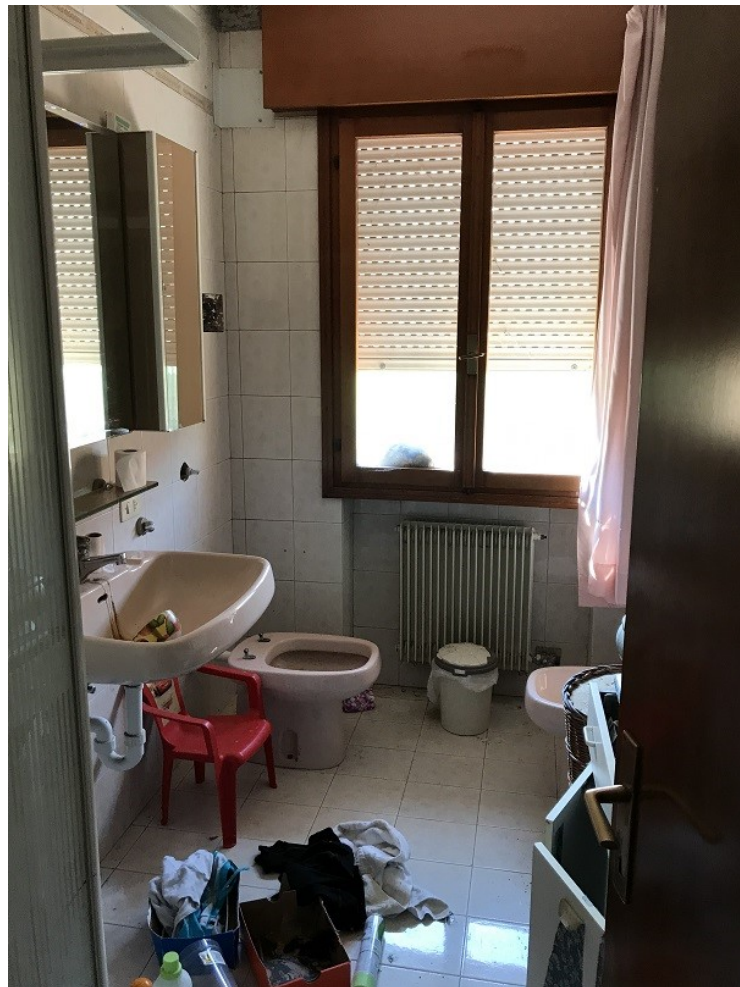
FOTO 15 - bagno

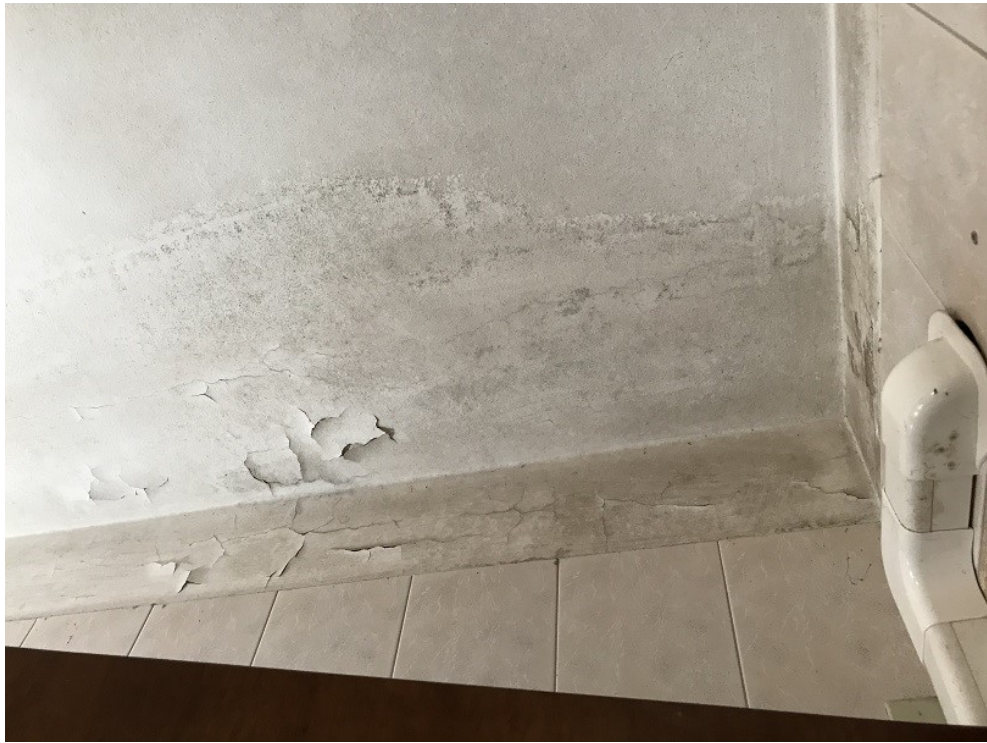
FOTO 16 – segni d'infiltrazione precedente

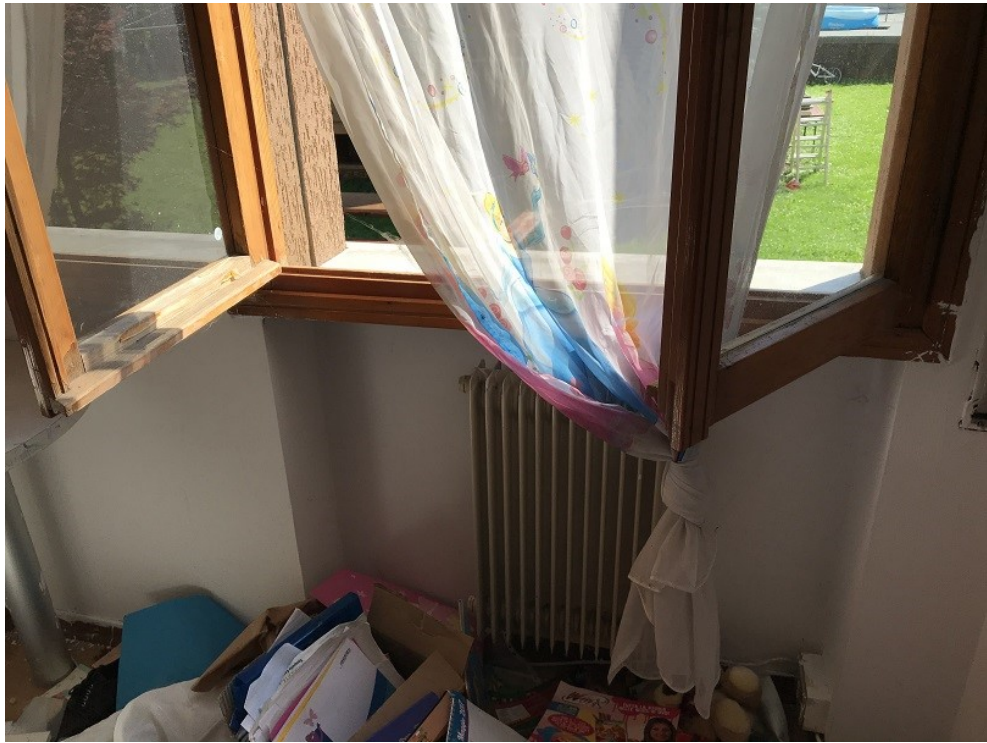
Le finiture e gli accessori degli impianti sono risalenti all'epoca di costruzione dell'edificio, quindi vetusti e da riqualificare, sono di tipo tradizionale e di media qualità, con pavimenti in piastrelle comuni nella zona giorno e in parquet nella zona notte; serramenti di porte e finestre su muri perimetrali sono in legno massello con vetro singolo, mentre porte interne e portoncino d'ingresso in legno tamburato.

FOTO 18 – particolare serramenti e accessori

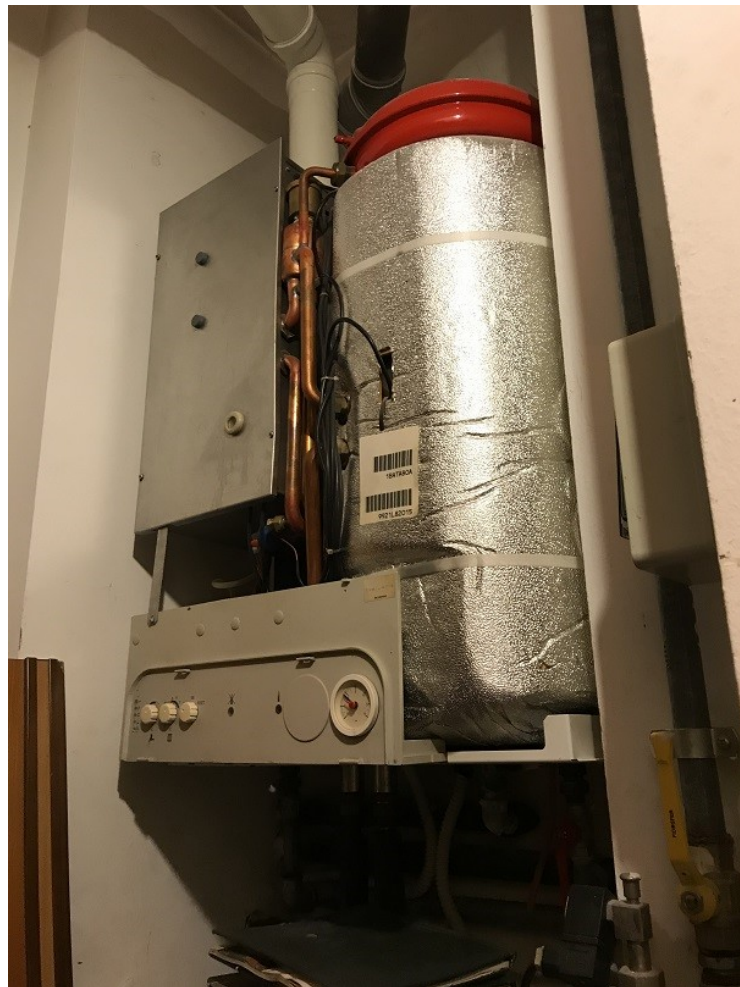
L'impianto idro-sanitario e di riscaldamento è di tipo autonomo, con caldaia alimentata a gas metano situata in ripostiglio, condutture sottotraccia e radiatori tradizionali in acciaio lamellare collocati in nicchia in ogni stanza.

FOTO 19 – caldaia in ripostiglio

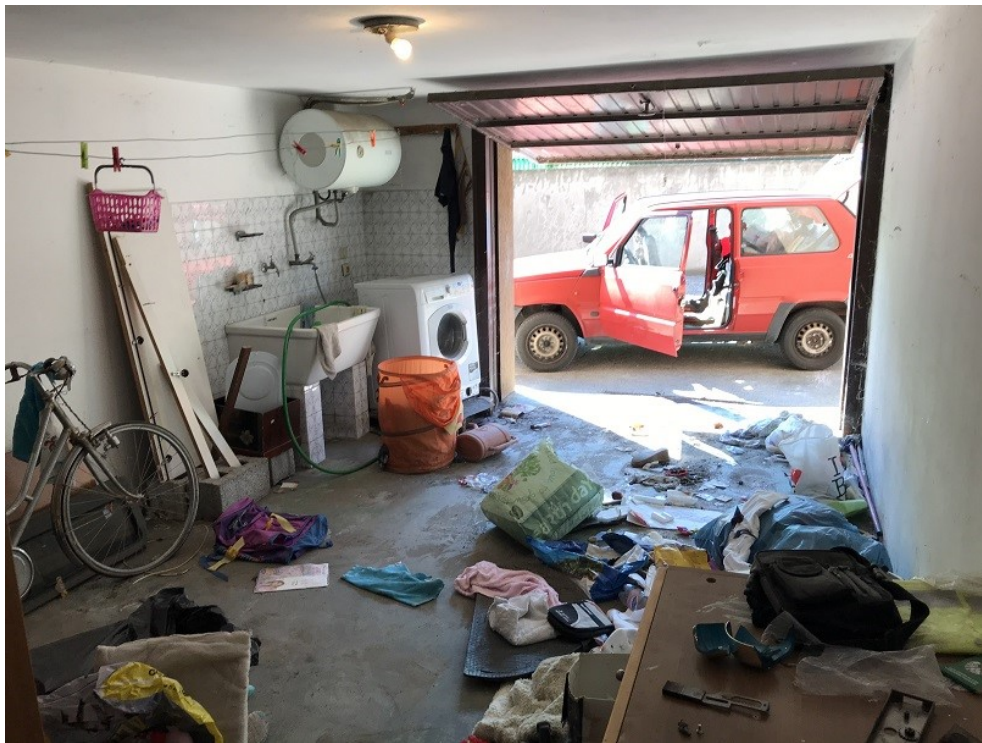
Entrambe le pertinenze presentano finiture minimali e di tipo comune per i locali accessori, con pavimentazioni in cemento liscio al quarzo e pareti intonacate a civile; il basculante carraio del box auto è di tipo tradizionale in ferro zincato e pre-verniciato con apertura manuale.

FOTO 22 – autorimessa p.int.

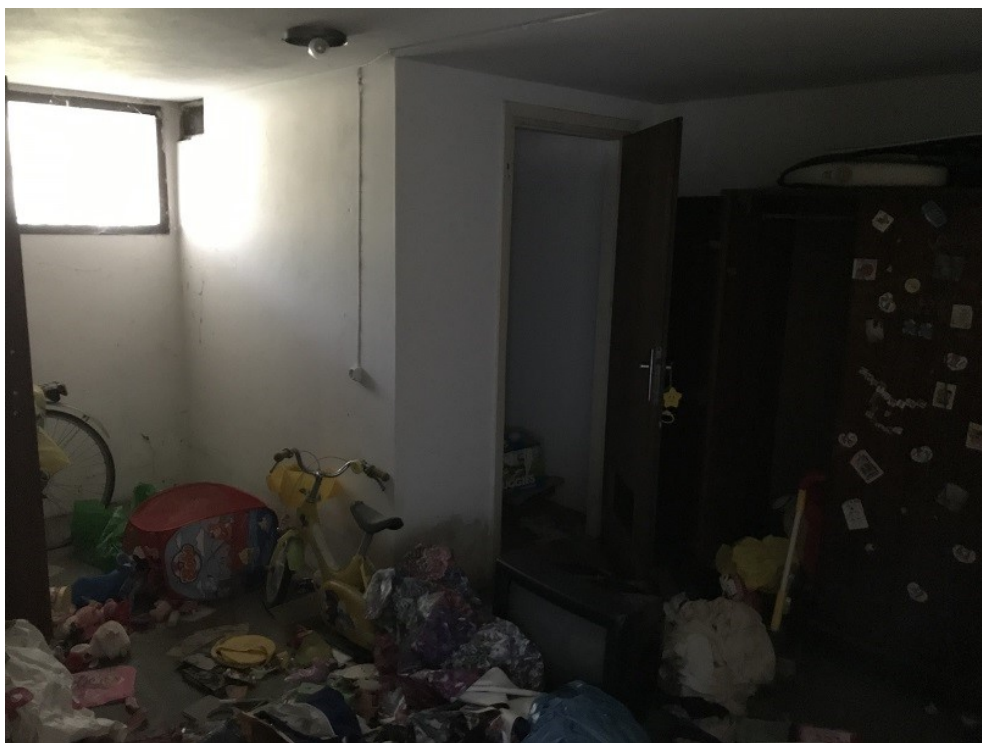
FOTO 23 – cantina p.int.
