TRIBUNALE DI TREVISO

Esecuzione immobiliare R.G.E. N. 448/2016

RELAZIONE DI CONSULENZA TECNICA E STIMA DEI BENI IMMOBILI

delle informazioni assunte, espone quanto segue, precisando che i beni oggetto di esecuzione, comprendenti un appartamento sito nel Comune di Maser (TV), al civico 34/4 di Via Marosticana, **con area scoperta ed altri beni comuni ad altre unità immobiliari, formano un LOTTO UNICO, non divisibile.**

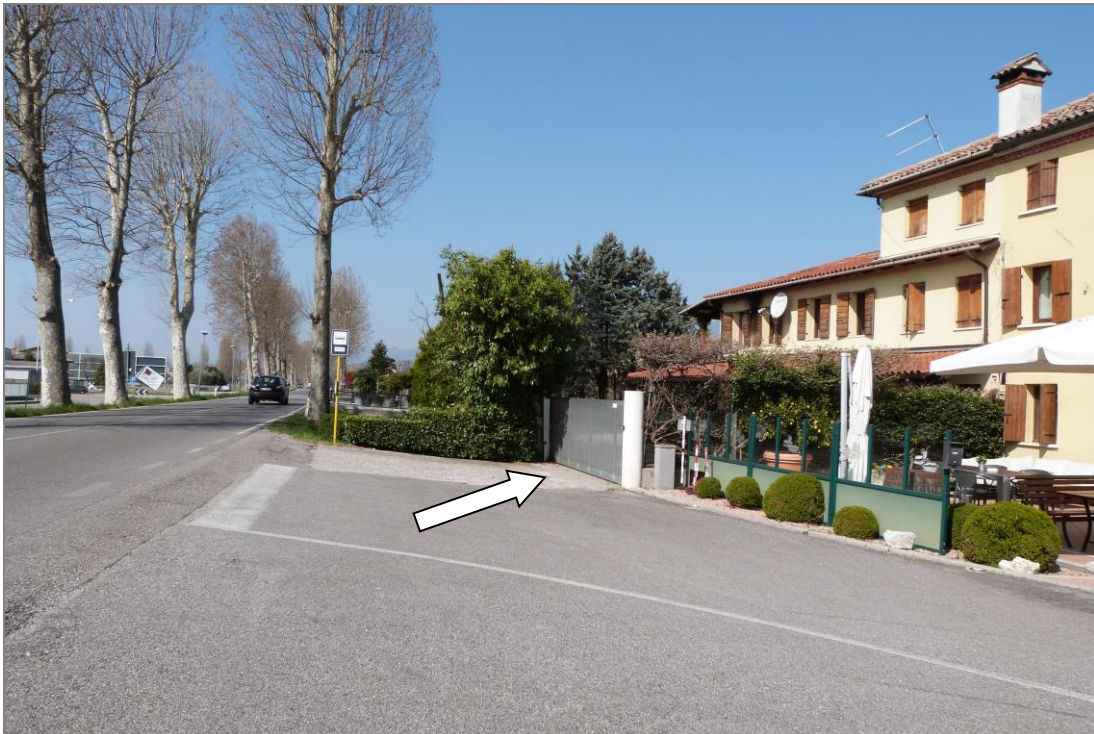
1 Vista da sud-est dell'ingresso da via Marosticana al fabbricato di cui fa parte l'unità immobiliare oggetto di esecuzione.

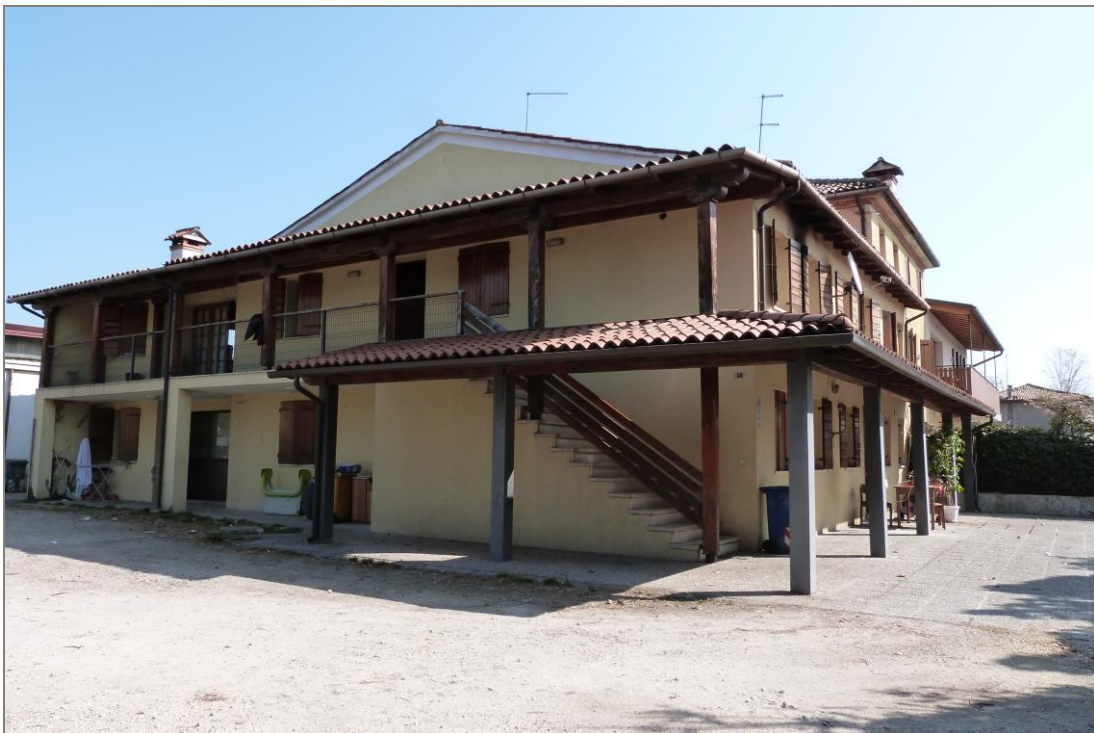
Il porticato comune al piano terra è realizzato con pilastri in acciaio, travi in legno e tavolato, manto di copertura in coppi ed è pavimentato con quadroni di ghiaino lavato.

Al piano primo si accede da una scala esterna che porta ad una veranda comune su cui sono situati gli accessi ai vari appartamenti. La scala è rivestita in graniglia di marmo. La veranda è realizzata con struttura in legno, manto di copertura in coppi, ringhiera in legno e metallo e pavimento in piastrelle di klinker. Le soglie ed i davanzali sono in graniglia di marmo. Il portone d'ingresso, comune a due appartamenti del piano 1° ed a quello del piano 2°, è in legno con doppio infisso in legno e riquadri in vetro semplice. L'ingresso è pavimentato con piastrelle di gres e le pareti sono rivestite con intonaco civile liscio tinteggiato.

2 Vista dall'area scoperta comune dei prospetti ovest e sud del fabbricato di cui fa parte l'unità immobiliare oggetto di esecuzione. Si notano il porticato, la scala esterna e la veranda comuni.

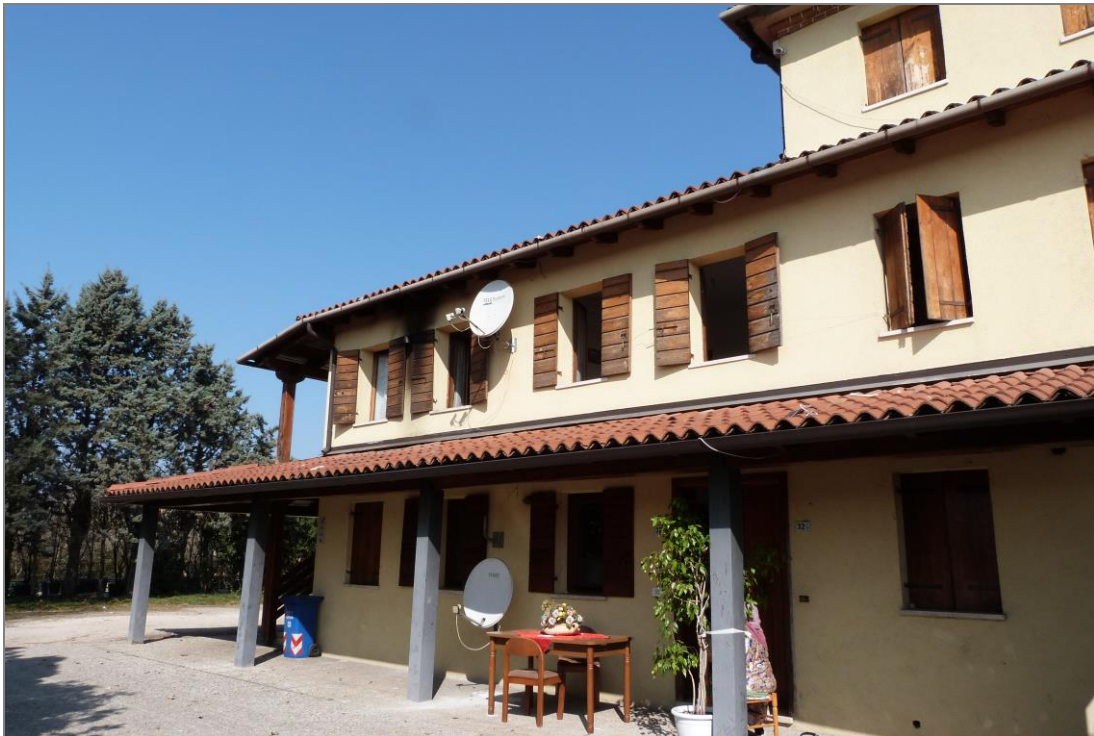
Le finiture esterne sono costituite da manto di copertura in coppi e da grondaie e pluviali in lamiera preverniciata. Le facciate sono rivestite con intonaco civile liscio con finitura superficiale in graffiato al quarzo.

Premesso che nel 2007 sono stati eseguiti il rifacimento del manto di copertura e la nuova tinteggiatura del fabbricato, questo, complessivamente, si presenta in normale stato di manutenzione e conservazione.

3 Vista da sud-est di parte del prospetto sud (fronte strada) del fabbricato di cui fa parte l'unità immobiliare oggetto di esecuzione.

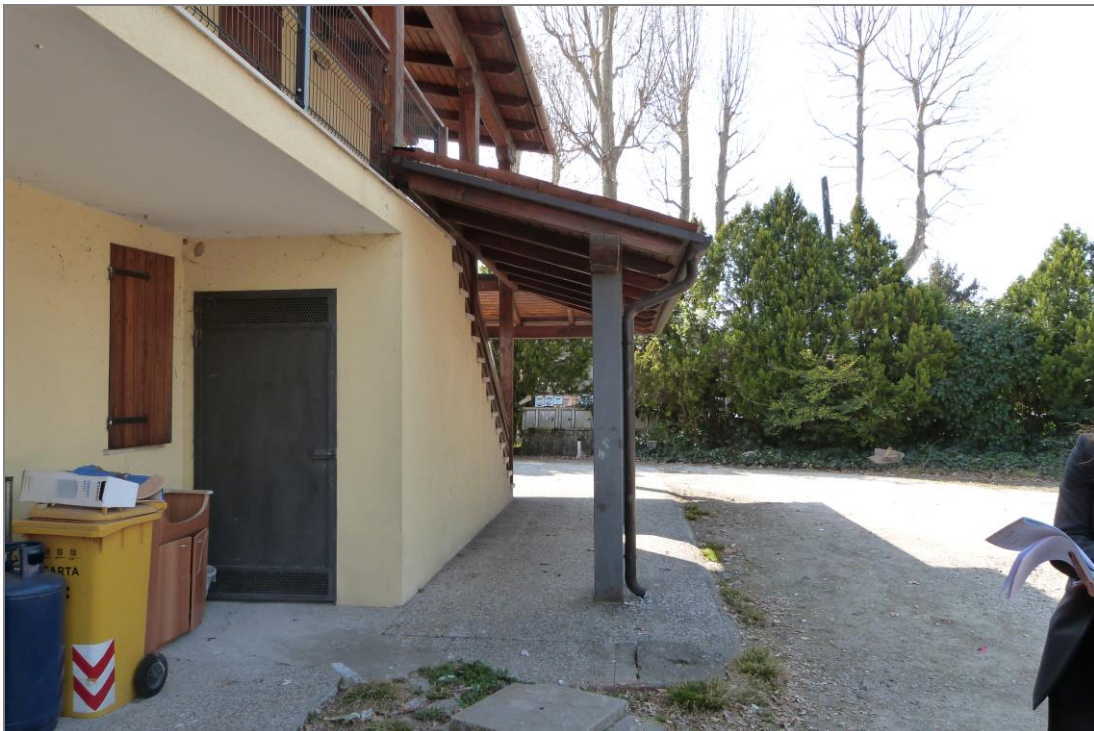
Al piano terra è presente un sottoscala comune, utilizzato come ripostiglio, con

pavimento e pareti al grezzo, chiuso da una porta in metallo.

4 Vista di parte del prospetto ovest con l'accesso al sottoscala comune adibito a ripostiglio e di parte del porticato e dell'area scoperta comune.

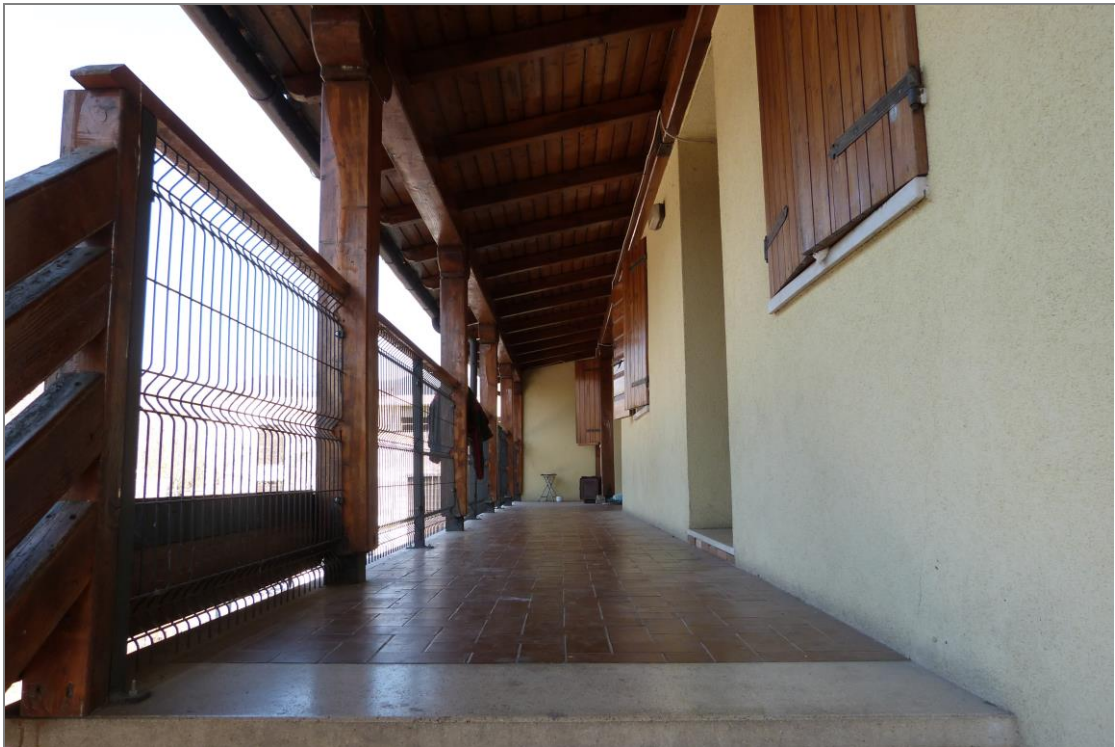
5 Vista della veranda comune al piano primo.

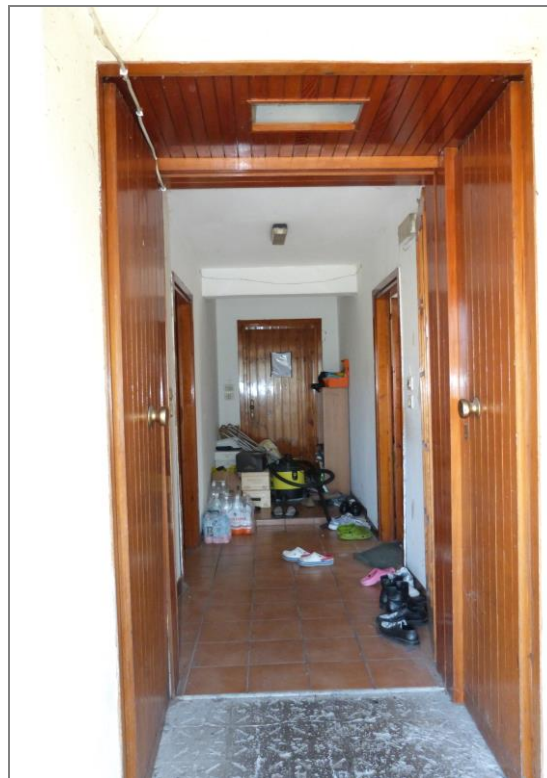
6 Vista dell'ingresso comune al piano primo.

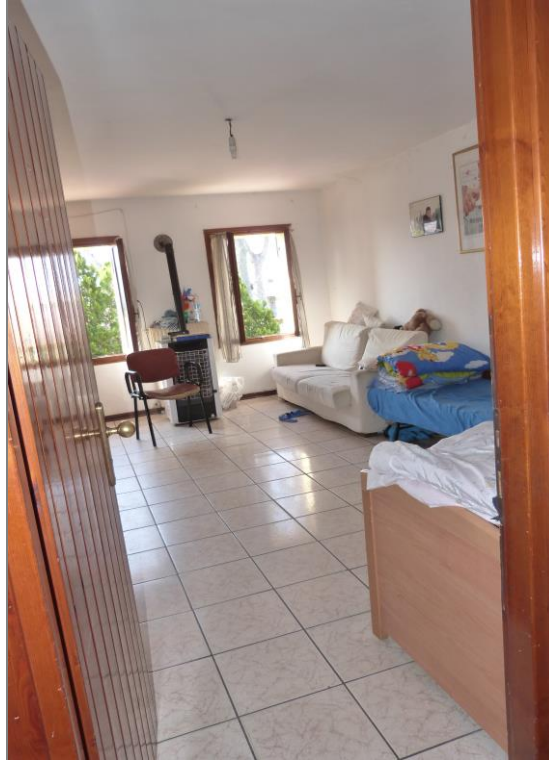
7 Vista del soggiorno-cucina dell'appartamento oggetto di esecuzione.

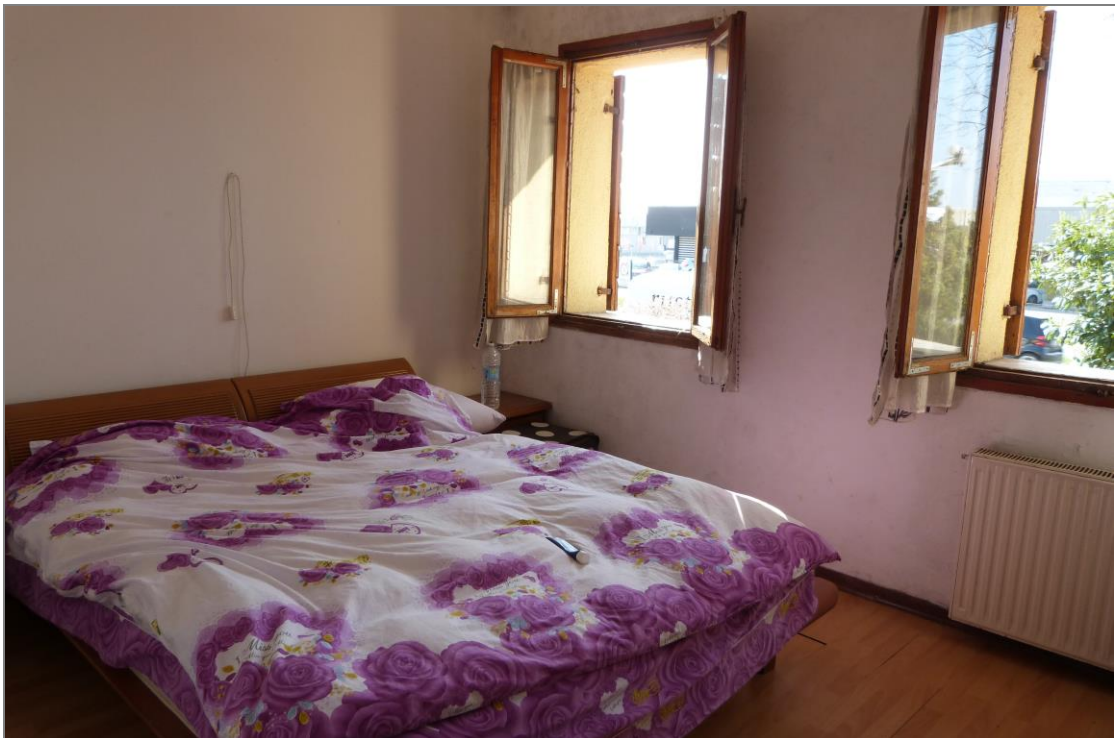
8 Vista della camera.

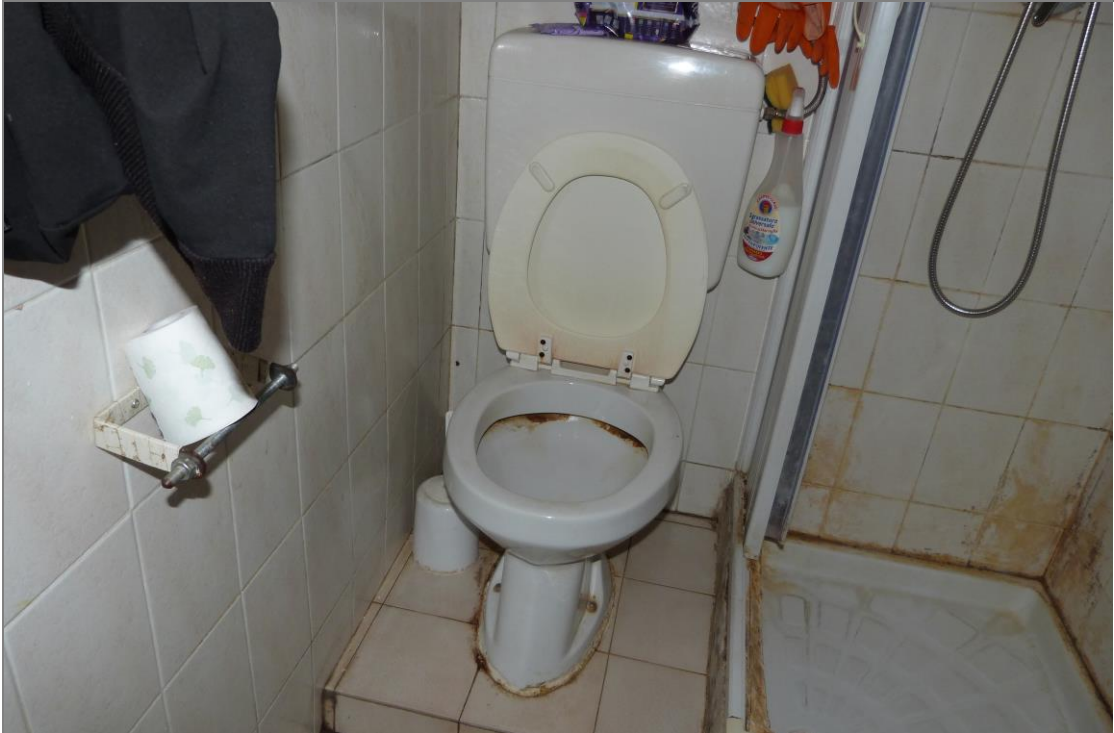
Impianti: idrico, igienico-sanitario, elettrico non a norma, telefonico, TV con parabola, di riscaldamento con caldaia a gas non più funzionante e radiatori in acciaio. Attualmente l'appartamento è riscaldato da una stufa a pellet di proprietà dell'inquilino. Il bagno, cieco, con sanitari di tipo normale e rubinetteria non dotata di miscelatori, è privo di impianto di aspirazione forzata.

9 Vista di parte del bagno.

In conclusione, non risultano eseguite opere abusive. Comunque, per rendere l'immobile conforme alla normativa urbanistico-edilizia, il bagno deve essere dotato di adeguato impianto di aspirazione forzata.

Il sottoscritto quantifica la relativa spesa in € 1.000,00 (IVA compresa).

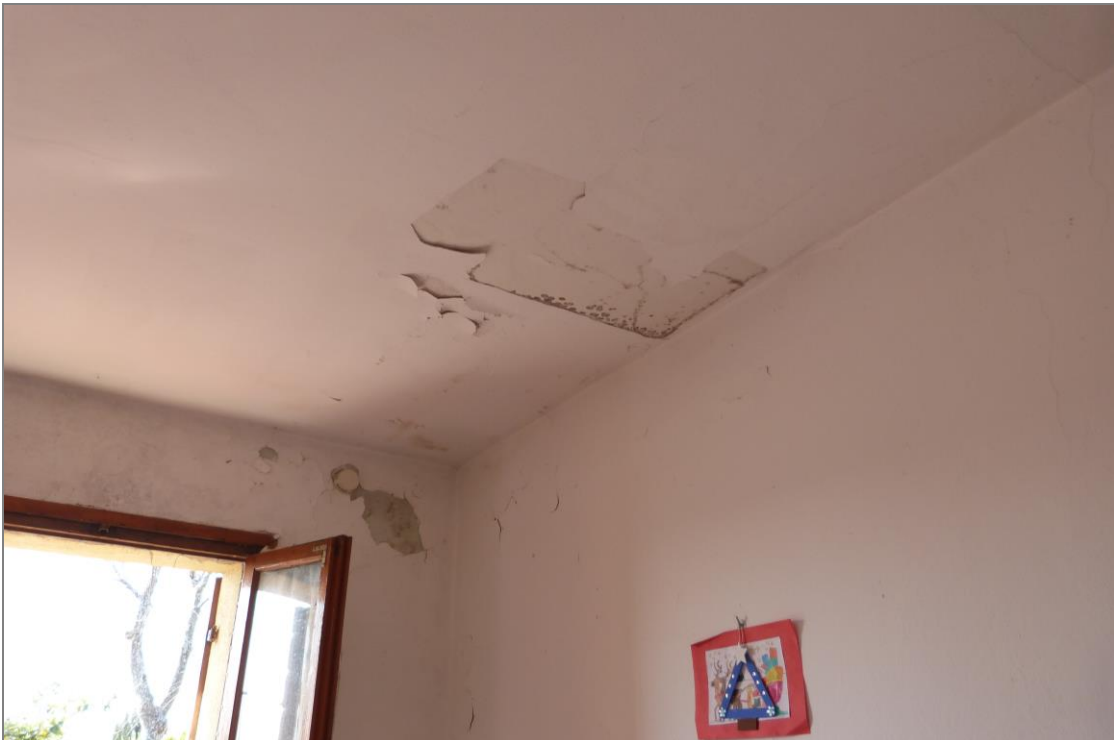
L'appartamento presenta impianti e finiture, complessivamente, in pessimo stato di

manutenzione e conservazione.

10 Particolare del soffitto e delle pareti della camera con la presenza di pittura scrostata.

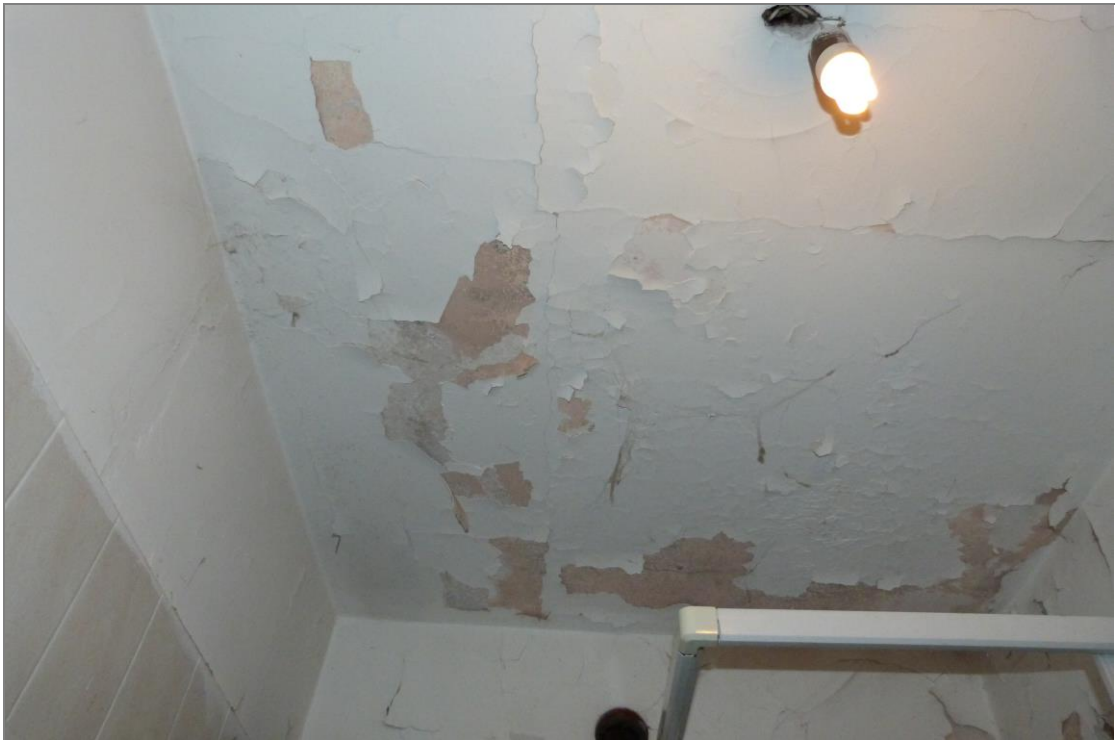
11 Particolare del soffitto del bagno con la presenza di pittura scrostata.

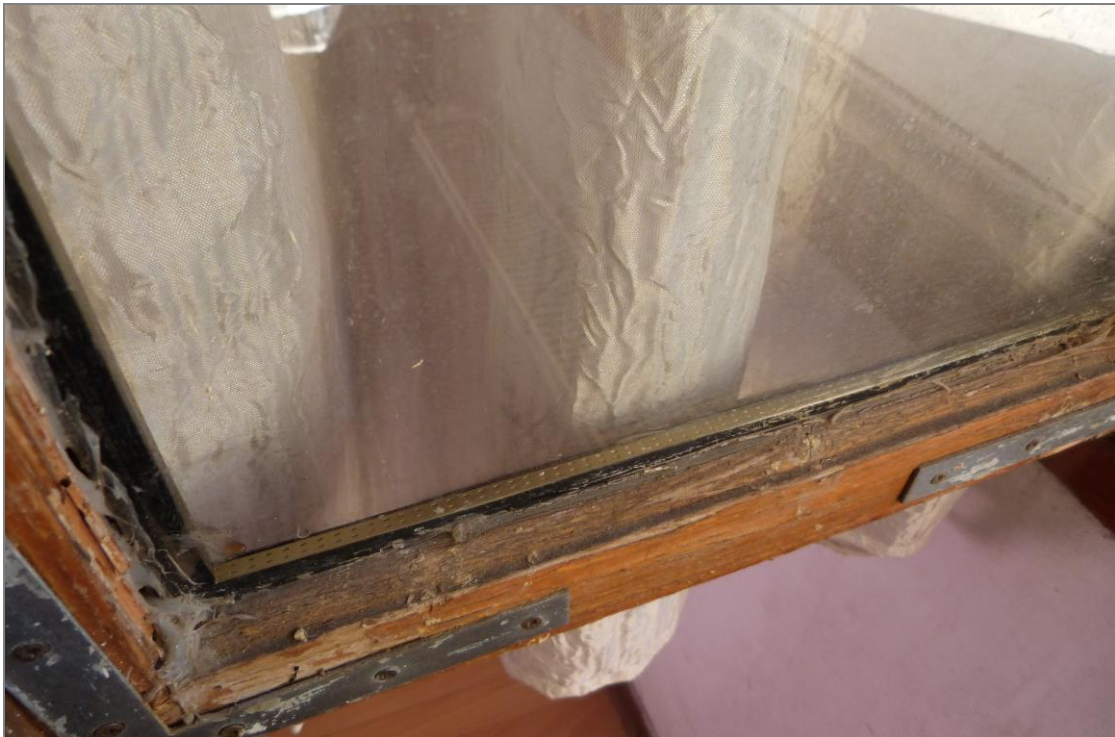
12 Particolare dello stato degli infissi.

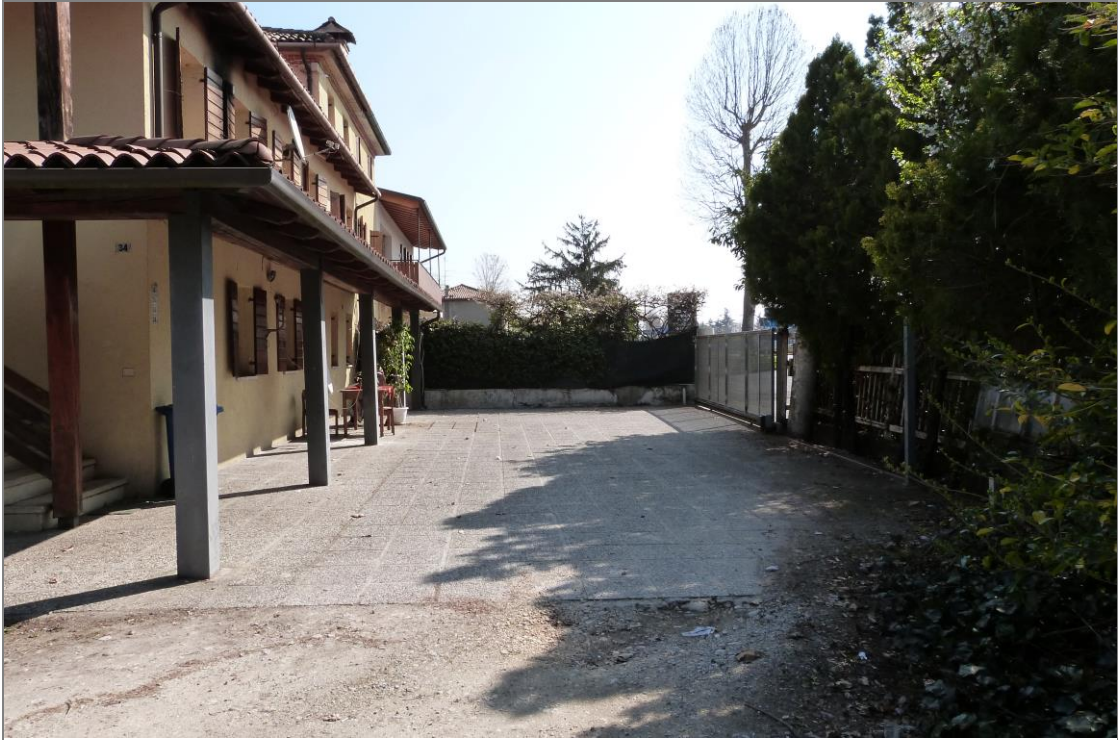
L'accesso al complesso, da via Marosticana, è chiuso da un cancello carraio in acciaio zincato ad apertura elettrica.

13 Vista di parte dell'area scoperta a sud e del cancello di accesso.

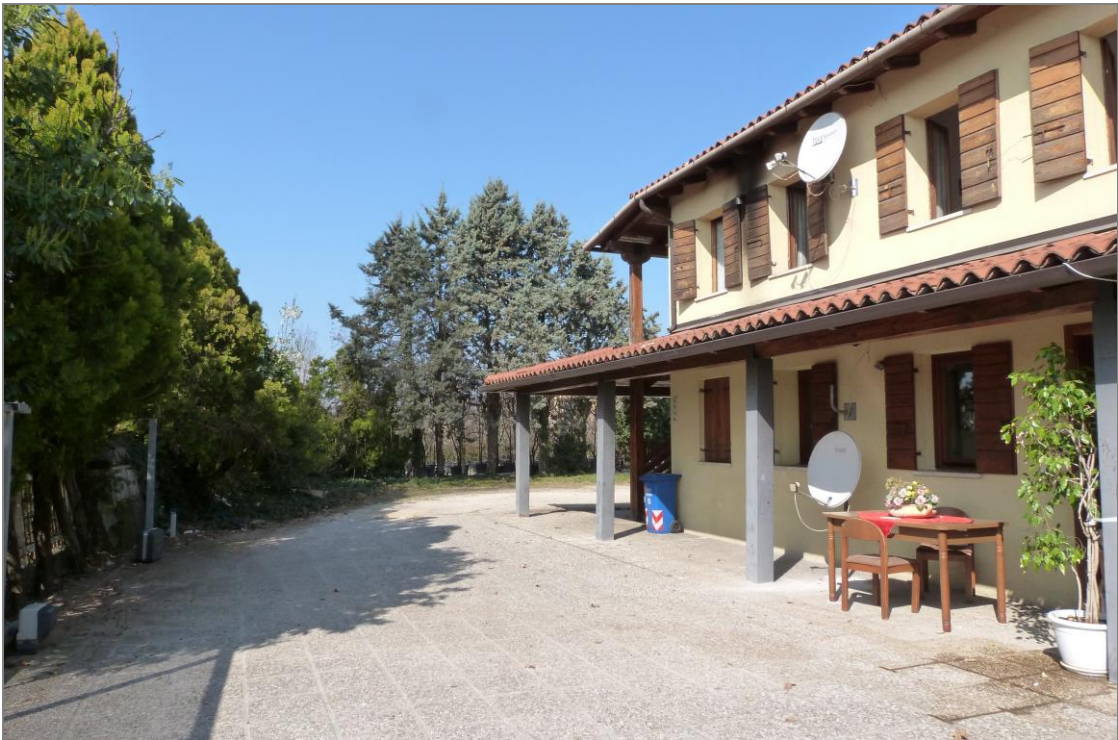
14 Vista della rimanente parte dell'area scoperta a sud.

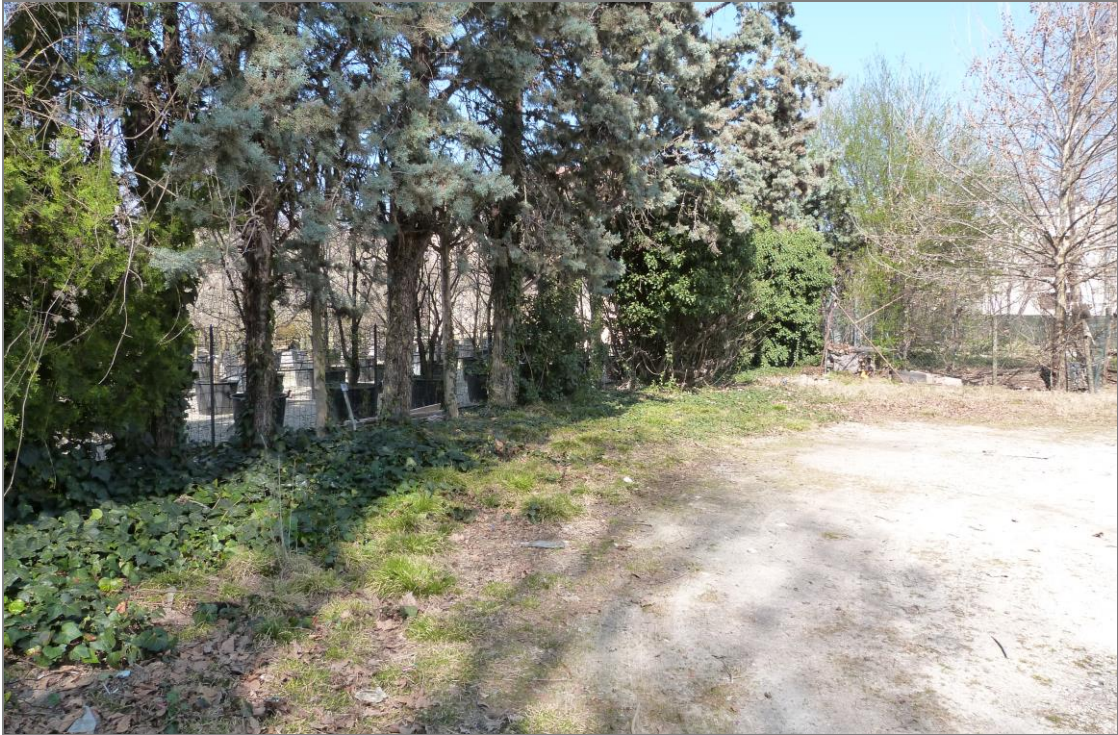
15 Vista di parte dell'area scoperta a ovest.

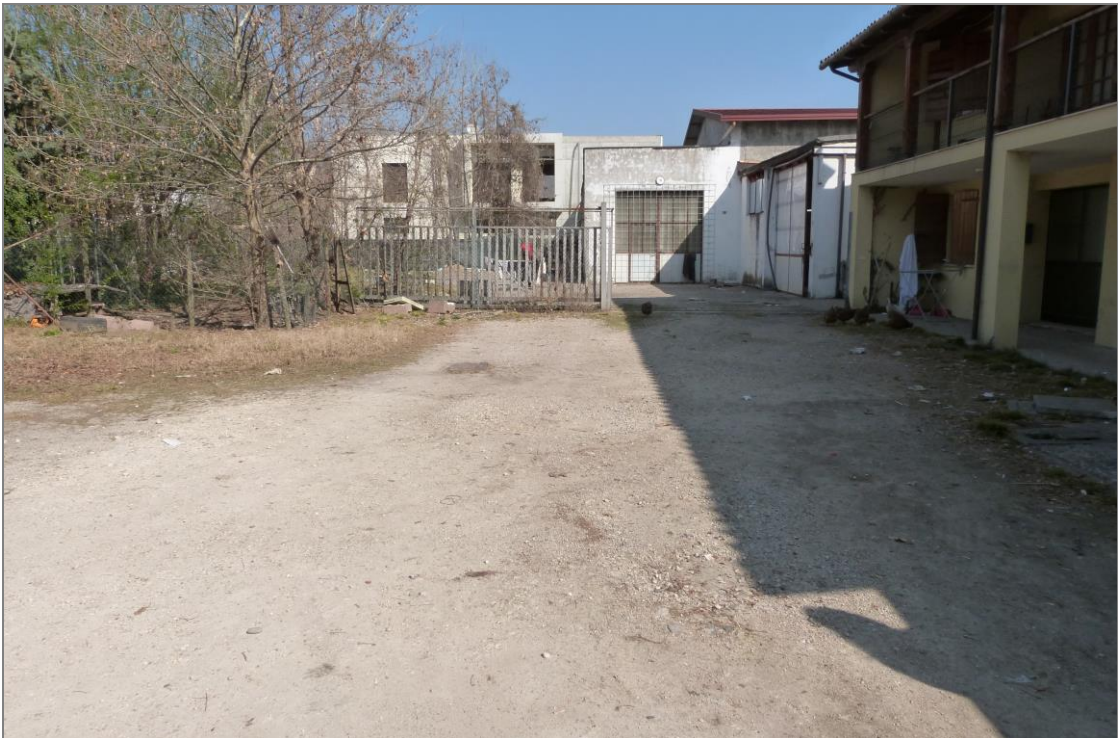
16 Vista della restante parte di area scoperta a ovest e della parte di area che si protende a nord, a servizio dell'accesso agli altri due corpi del complesso.
