# **TRIBUNALE ORDINARIO DI TREVISO**

*Esecuzione Immobiliare:* **N° 118/2017 R.G. Esec. Imm.ri**

### **RELAZIONE DI AGGIORNAMENTO PERITALE**

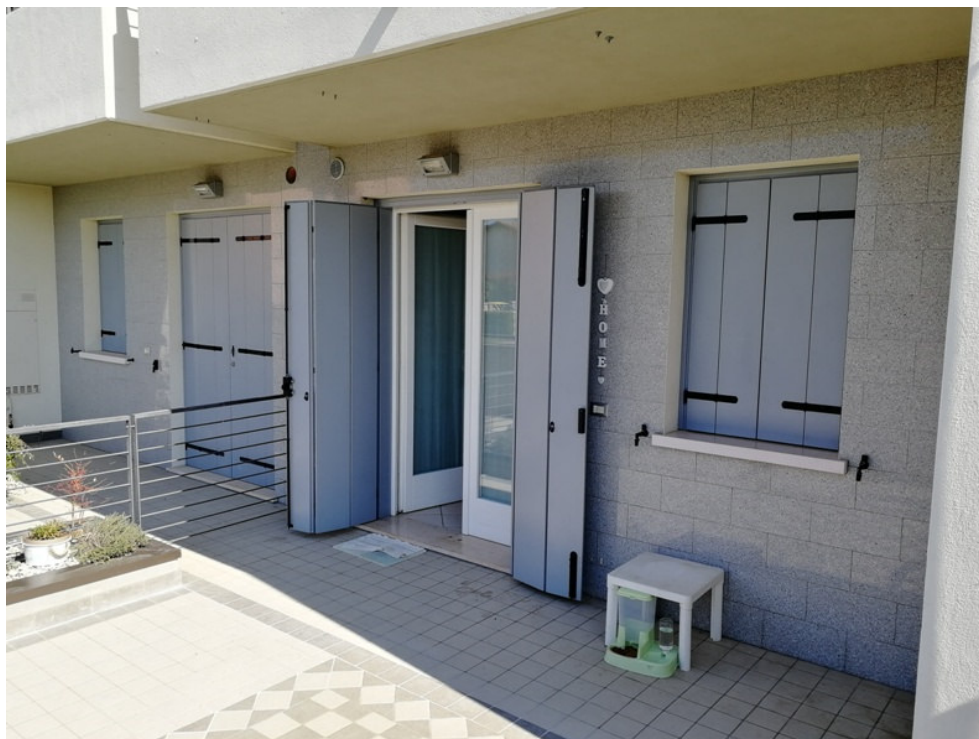
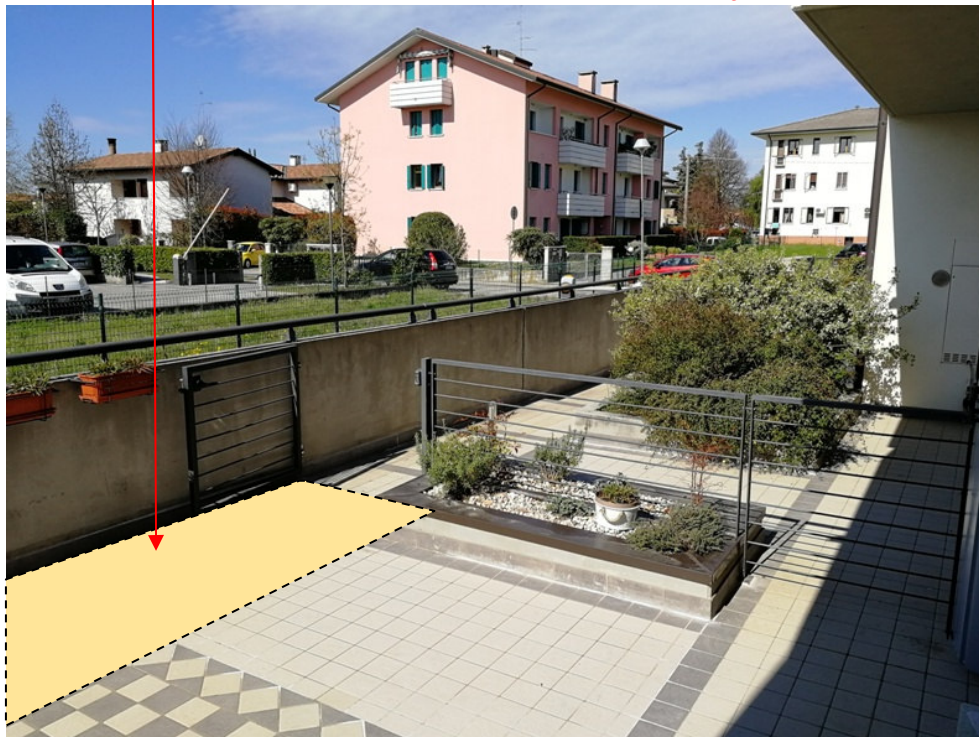
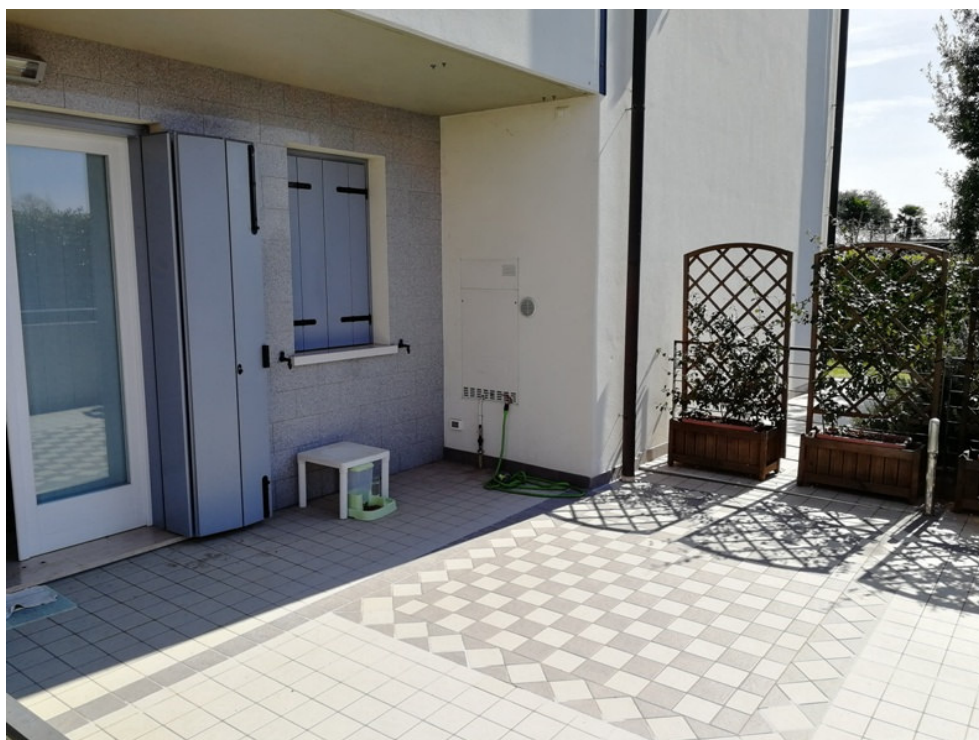
**SEDIME OCCUPAZIONE AREA URBANA SUB 45**

Per quanto riguarda poi l'attuale "situazione di fatto", come evidenziato anche dalla documentazione fotografica allegata alla presente (ed anche dalla prima perizia di stima) risulta evidente che l'attuale sub 45 risulti inglobato con la restante area scoperta esclusiva acquistata dall'ESECUTATO, le recinzioni infatti delimitano sia tutto il sedime del sub 35 ed anche quella dell'attuale sub 45 del mappale 1441 (evidenziato nelle seguenti foto con campitura di colore giallo).

**Dal valore finale vengono detratti i costi per arretrare e/o modificare le recinzioni realizzate sull'area:**

Smontaggio di recinzione esistente sul confine verso il lato dell'alloggio costituita da pannelli composti da montanti e corrimano superiore in elementi piatti di acciaio e tamponamento formato da barre in acciaio, opportunamente fissata alla pavimentazione ed ancorata alla muratura. Compresa la successiva stuccatura dei fori ed ogni altro onere per dare il lavoro finito a perfetta regola d'arte.

Formazione di nuova recinzione sul confine verso il fronte dell'alloggio costituita da pannelli prefabbricati composti da montanti e corrimano superiore in elementi piatti di acciaio e tamponamento formato da barre in acciaio, il tutto opportunamente zincato e verniciato come l'esistente, compresa la posa in opera della stessa recinzione ancorata alla pavimentazione, compresa inoltre la necessaria ferramenta ed ogni altro onere per dare il lavoro finito a perfetta regola d'arte.
