TRIBUNALE DI TREVISO
CANCELLERIA DELLE ESECUZIONI IMMOBILIARI

Esecuzione Immobiliare n. **45/2021** promossa da

Treviso, 22 aprile 2022

02 RELAZIONE PERITALE

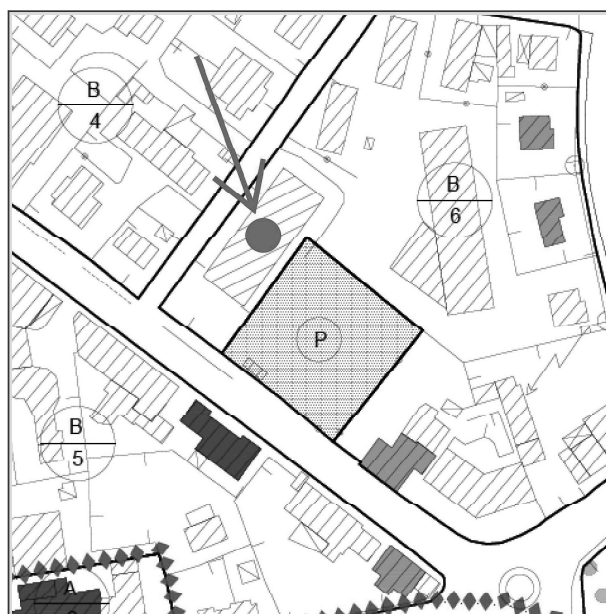
Estratto di zona

Il condominio e l'area pertinenziale ricadono, secondo lo strumento urbanistico vigente, in zona residenziale B/6 normata dall'articolo 11 delle Norme Tecniche Operative. Segue estratto di zona
