TRIBUNALE di TREVISO

Esecuzione Immobiliare n. 346/2021

DESCRIZIONE dei BENI

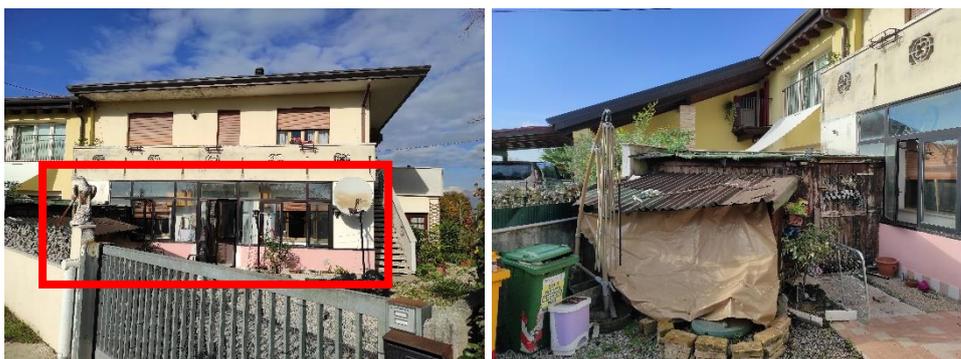
L'alloggio è composto da Veranda, Soggiorno, Cucina, 2 Camere da letto, un Disimpegno ed un Bagno; nell'area scoperta, in aderenza al confine ovest, è collocata una struttura in legno adibita a magazzino/legnaia

Fronte sud - Magazzino/legnaia su area scoperta

Per quanto concerne la veranda esterna, sarà necessario verificare se sia possibile sanarla previa la verifica di volumetria residua nel lotto o, nel caso contrario, procedere alla sua demolizione; diversamente, si ritiene che i manufatti in legno, posti a ridosso del confine con la limitrofa proprietà (in violazione dei disposti del c.c.) non siano sanabili e dovranno essere demoliti.

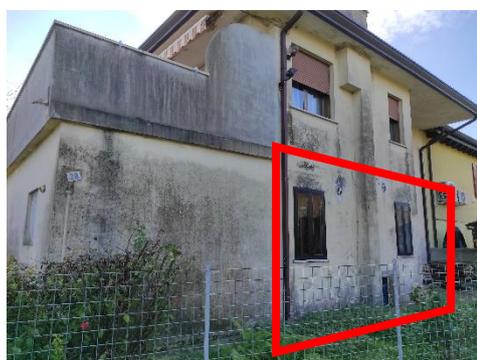
Fronte nord

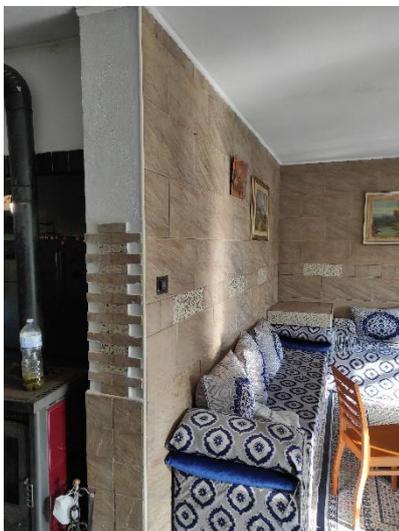
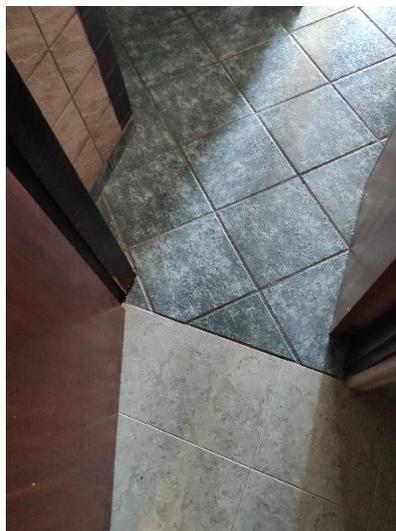
- **RIVESTIMENTI** → i pavimenti sono tutti rivestiti con piastrelle in ceramica senza soluzione di continuità, ad eccezione del Bagno dove è presente una ceramica di diversa forma e dimensione; le pareti del Bagno, di buona parte del Soggiorno e della Cucina sono anch'esse rivestite con piastrelle; i soffitti e le ulteriori pareti non invece intonacate e tinteggiate;

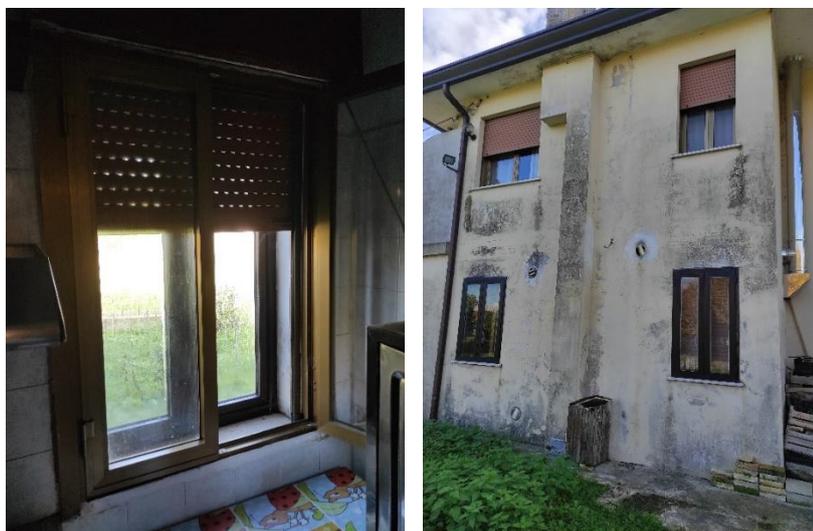
- **SERRAMENTI** → esterni in alluminio, con tapparelle in plastica; nella Cucina, nel Bagno e nella Camera 2 sono inoltre installate doppie finestre, sempre in alluminio; il portoncino di ingresso è in alluminio con vetro smerigliato. Le porte interne della Camera 2 e del Bagno sono in legno tamburate, mentre quella della Camera 1 è in plastica a soffietto; la Cucina è aperta sul Disimpegno, priva di porta; la Veranda è completamente chiusa mediante una struttura in alluminio e vetro.

Doppie finestre e tapparelle

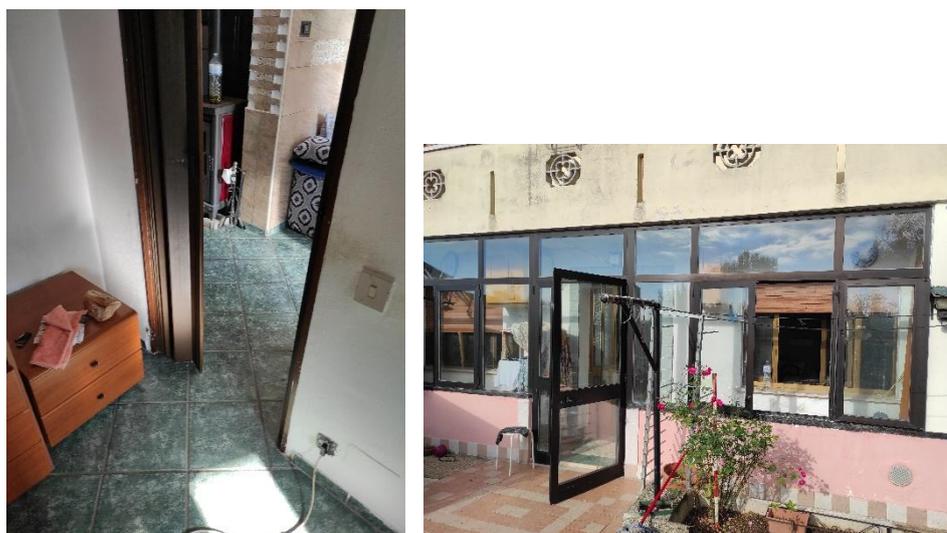
Porta a soffietto Camera 1 e Veranda

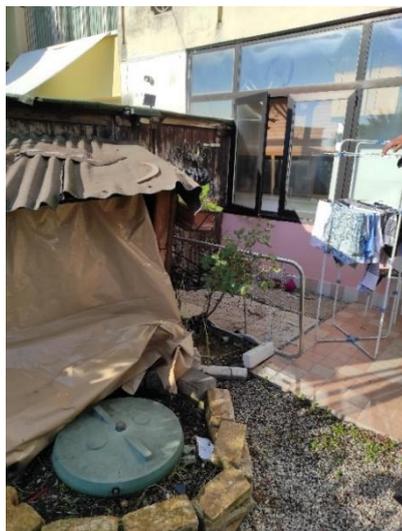
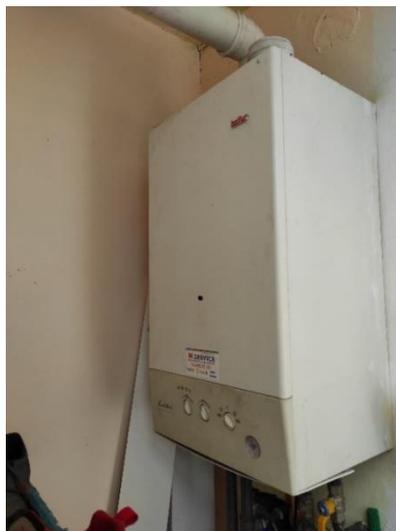
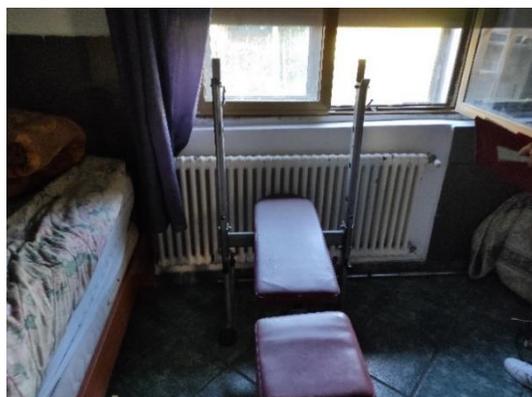
- **IMPIANTI** → l'edificio è provvisto di impianto di riscaldamento a GPL con serbatoio interrato nell'area scoperta sul fronte sud, con caldaia murale installata nella veranda marchio BALTUR mod. COLIBRI 20 SE (registrata al Catasto degli Impianti Termici Regione Veneto con codice 202100033306, ultimo controllo eseguito in data 23/02/2022), termosifoni lamellari nelle varie stanze, scalda salviette nel Bagno; nel Disimpegno è presente una stufa a legna. L'impianto elettrico è presumibilmente quello originario (non è stato reperita certificazione di conformità); dalle informazioni fornite, l'immobile si approvvigiona di acqua da pozzo, e lo smaltimento reflui avviene tramite vasca Imhoff.

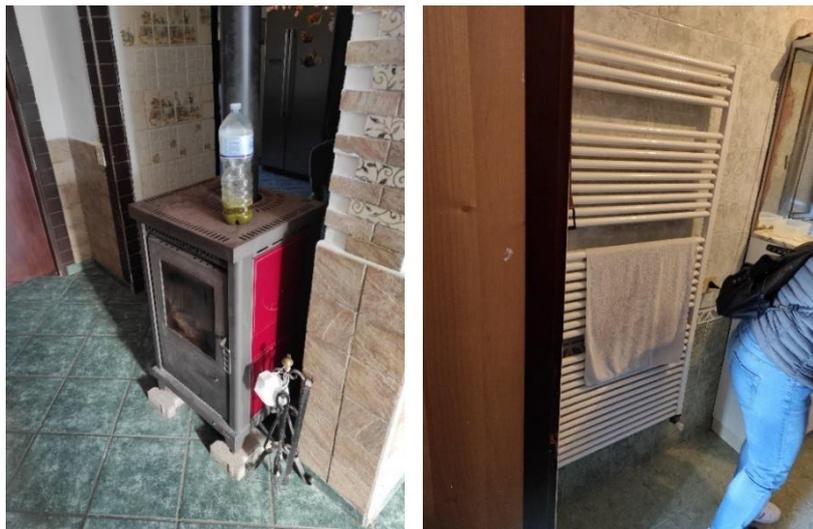
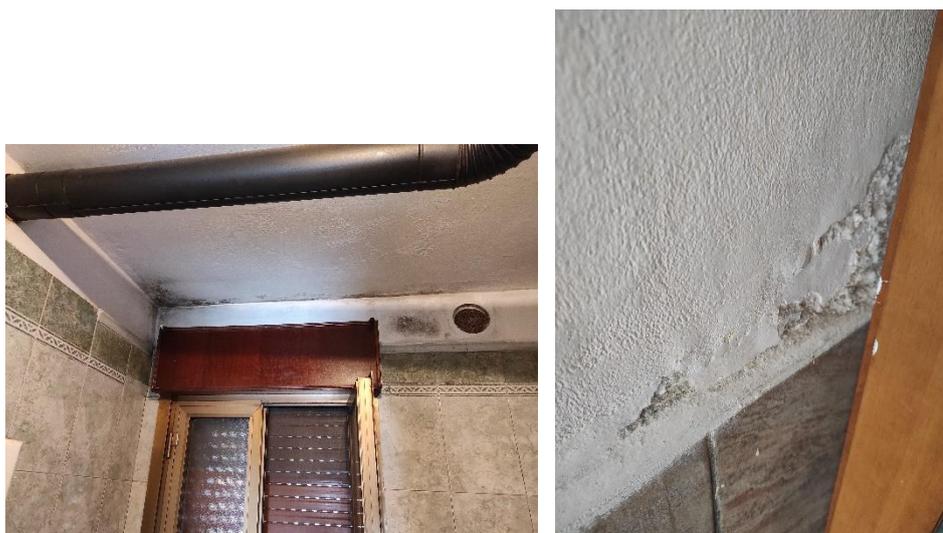
Nel complesso il fabbricato versa in condizioni mediocri, con presenza di muffa e umidità di risalita in vari punti

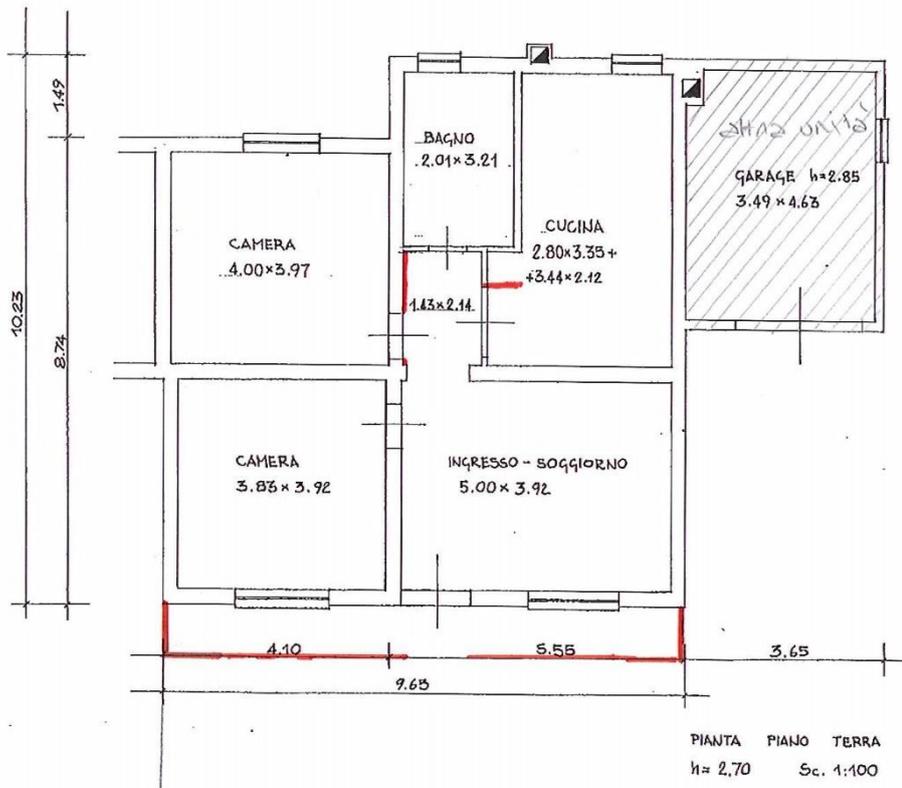
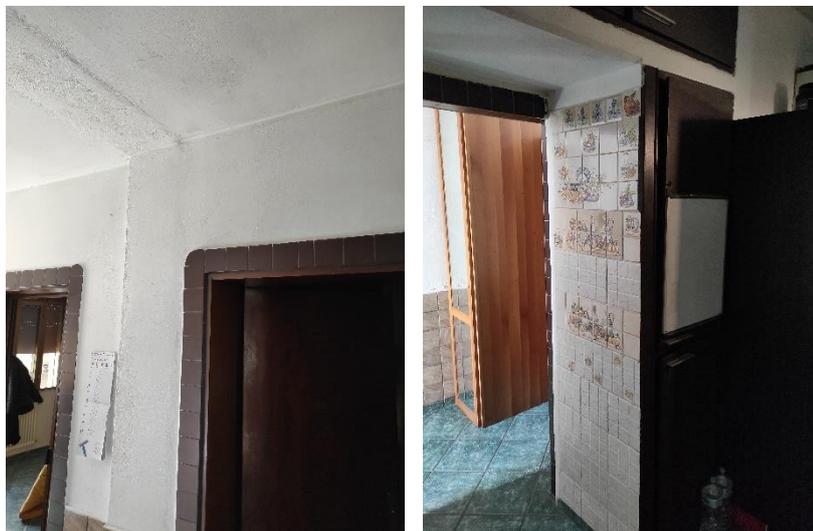
Il confronto tra lo stato di fatto rilevato nel corso del sopralluogo svolto con lo stato autorizzato con la Conc. Edilizia in sanatoria n. 199/A del 2000 ha evidenziato, per quanto concerne l'interno dell'immobile, la sostanziale conformità ad eccezione di alcune piccole modifiche, quali il maggior spessore della muratura tra la Camera 2 e il Disbrigo e una paretina Cucina.

Ispezzimento muratura Disbrigo e parete Cucina

Si ritiene tuttavia che le suddette difformità interne possano essere regolarizzate previa presentazione di una pratica edilizia in sanatoria (C.I.L.A. in sanatoria) e la corresponsione della sanzione amministrativa (prevista in € 1.000,00), salvo diversa determinazione da parte dell'ufficio tecnico comunale al termine dell'istruttoria prevista; i costi della prestazione professionale del tecnico incaricato per la predisposizione e deposito di tale pratica si stima forfettariamente

in € 1.500,00 (esclusi oneri fiscali e spese vive).

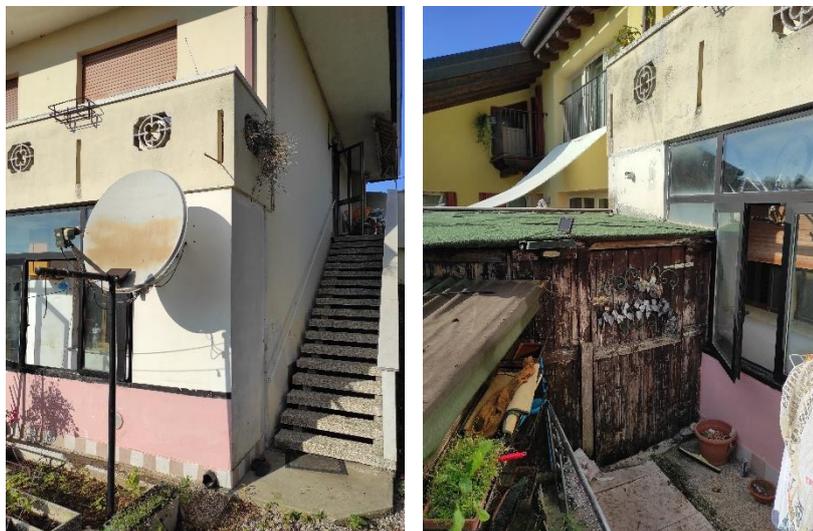
Presente, inoltre, sul fronte sud dell'unità, una veranda costruita sulla proiezione del terrazzo dell'unità al piano primo, con muretto e sovrastante serramento in alluminio e vetro; nell'area scoperta pertinenziale sono inoltre presenti alcuni

manufatti in legno adibiti a magazzino e legnaia, costruiti in aderenza al confine ovest del lotto e non rappresentati in alcun elaborato.
