TRIBUNALE di TREVISO

Esecuzione Immobiliare n. 68/2023

DESCRIZIONE dei BENI

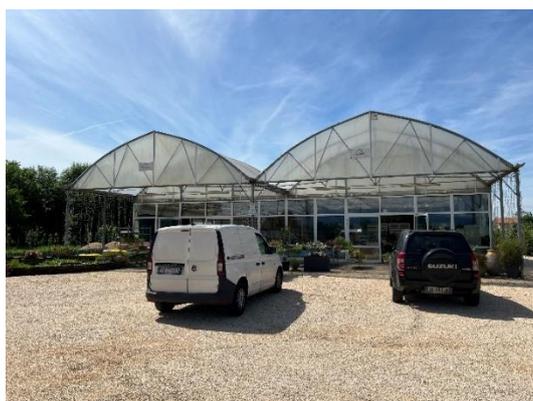
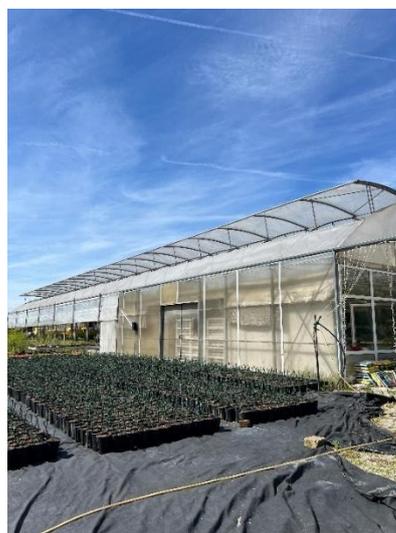
SERRA A1: fronte nord e fronte est

La SERRA A1, che presenta una pianta regolare (19,34 x 60,17 metri) su due campate, è costituita da una struttura in acciaio zincato con copertura (una per ciascuna campata) e pannelli laterali di tamponamento in materiale plastico, in parte apribili; sul fronte principale, la copertura aggetta per realizzare una sorta di “porticato” aperto su 3 lati.

- **SERRA A1**: superficie coperta rilevata in 60,17 x 19,34 metri contro 55,10 x 19,40 ml indicati nella Tavola 2, con variazioni non rientranti nell'ambito della tolleranza costruttiva; sono presenti partizioni interne per la creazione di n. 3 vani (i.e. Ufficio, Bagno, Antibagno) che non sono indicate nelle tavole grafiche; manca l'autorizzazione allo scarico relativo al Bagno realizzato e i progetti relativi agli impianti installati; le altezze rilevate (368-613 cm) risultano inferiori rispetto a quella indicata in Tav. 2 (400-650 cm) e non rientranti nell'ambito della tolleranza costruttiva. Infine, la destinazione d'uso rilevata (mostra e vendita piante) non è quella dichiarata (serra per la protezione e forzatura delle coltivazioni) e il carattere del manufatto non ha le caratteristiche di temporaneità previste.

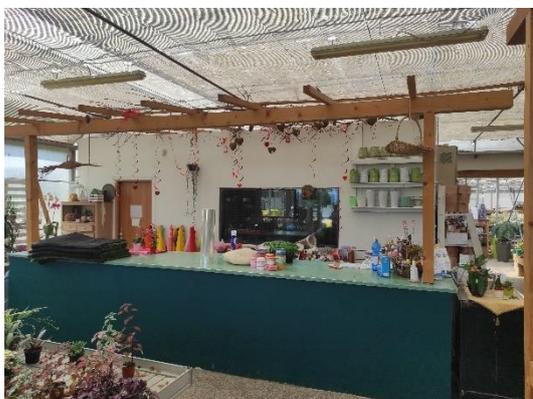
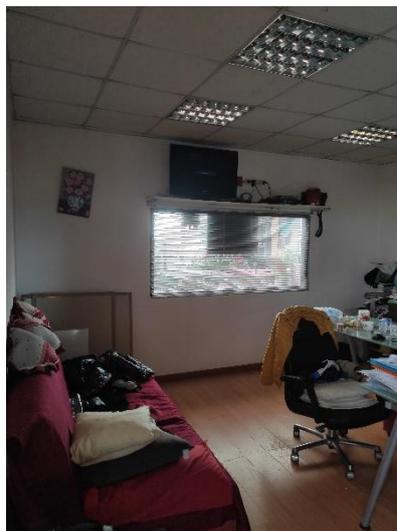
Ufficio

La porzione nord della serra è allestita come spazio espositivo e di vendita (bancone), dove è stato inoltre realizzato con strutture in cartongesso un

blocco che ospita un locale uso *Ufficio*, un *Bagno* e un *Antibagno*.

Per realizzare ciò si ritiene che vadano rimosse tutte le partizioni interne (cartongessi, bagno e relativi impianti), gli impianti fissi e quant'altro non posseda

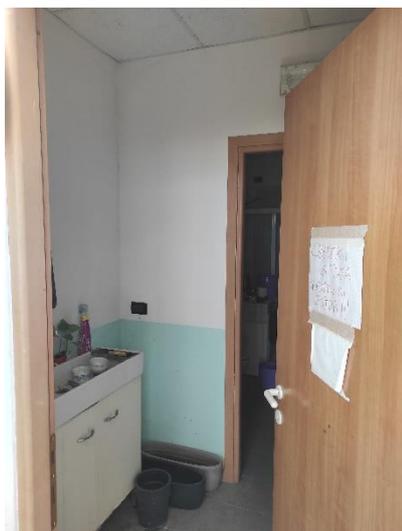
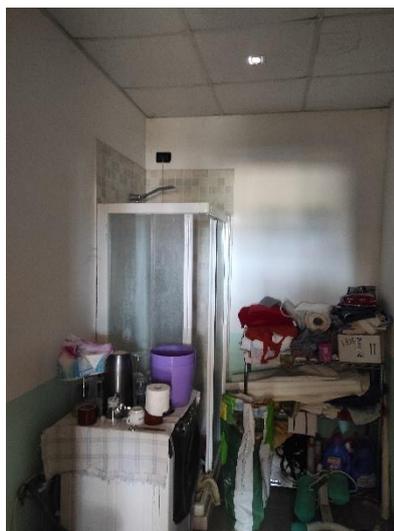
Antibagno e Bagno

Il pavimento della serra A1 è rivestito in lastroni di graniglia lavata, sormontati da listoni di materiale plastico effetto parquet nell'Ufficio, e da piastrelle di grande dimensione nell'Antibagno e nel Bagno, dove piastrelle sono utilizzate anche per rivestire parte delle pareti; i locali, provvisti di un controsoffitto costituito da telaio metallico e pannelli in cartongesso con illuminazione integrata, presentano un'altezza netta interna pari a cm 270 nel Bagno e Antibagno, e a cm 278 nell'Ufficio.

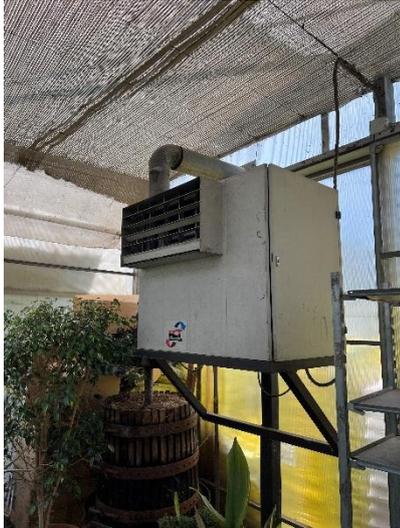
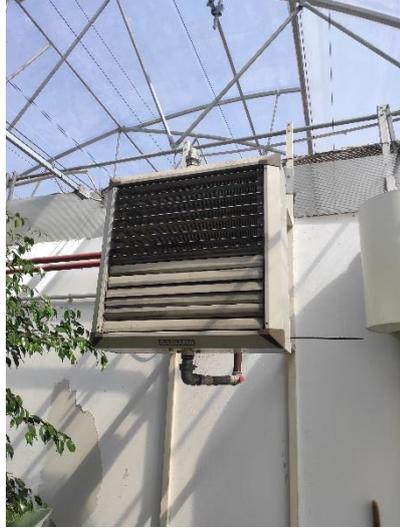
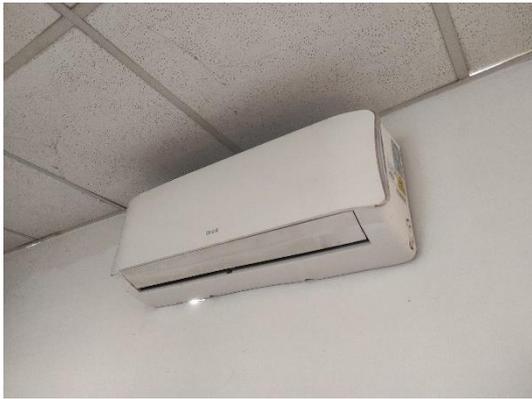
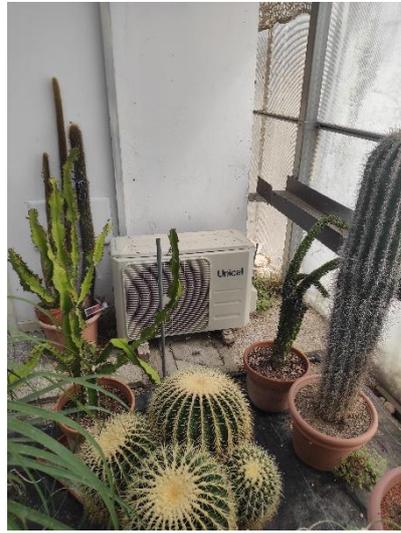
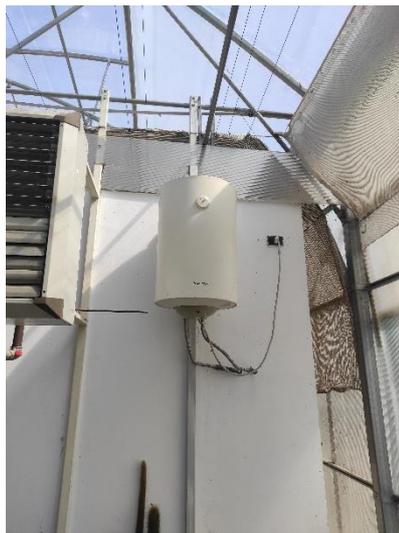
All'interno della serra sono collocati aerotermini per il riscaldamento degli ambienti, alcuni di marca RCT (sembra alimentati a gasolio) altri di marca SABIANA (probabilmente collegati alla caldaia a cippato).

All'interno dell'Ufficio è installato uno split di marca UNICAL, la cui macchina esterna è collocata all'interno della serra, lungo la parete del Bagno; qui si rileva anche un boiler elettrico, marchio ARISTON, per la produzione di acqua calda sanitaria del Bagno.

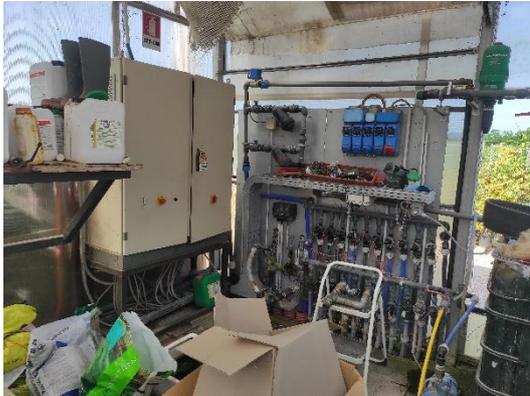
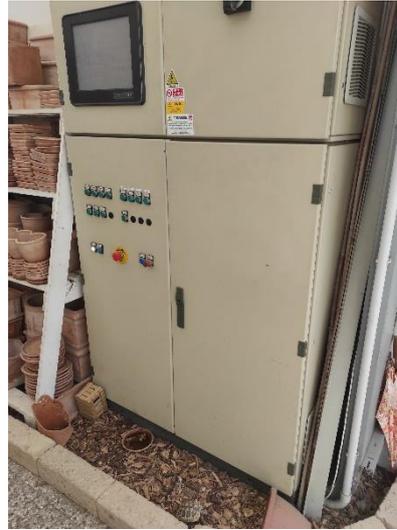
All'interno della serra A1 sono installati impianti di irrigazione comandate da opportune centraline.

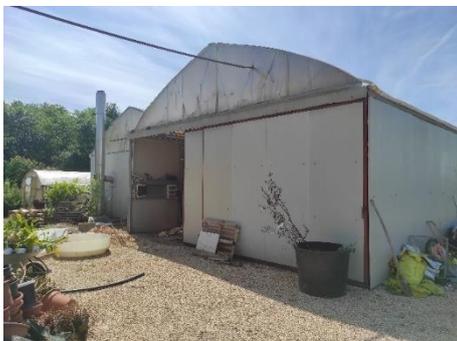
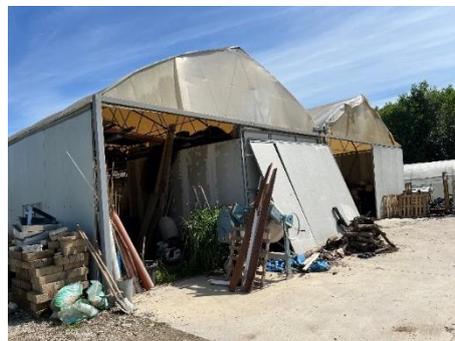
Fronti nord e sud

2) "A2" → collocata a sud della A1, questa serra, anch'essa riscaldata, attualmente funge da zona di deposito/stoccaggio oltre che da "centrale termica", essendo in essa installata la caldaia a cippato posta a servizio sia di A1 che di A2. La SERRA A2 è costituita da due campate affiancate, la più a ovest delle quali leggermente più lunga (20,14 x 8,14 metri) rispetto a quella a est (18,15 x 8,05 ml), costituita da una struttura in metallo con sovrastante copertura in materiale plastico; i tamponamenti laterali sono costituiti da pannelli sandwich, i portoni collocati sui fronti minori sono scorrevoli.

- **SERRA A2**: superficie coperta rilevata in (8,18 x 20,14) + (8,00 x 18,15) metri contro (8,10 x 20,05) + (8,00x18,05) ml indicati nella Tavola 2, rien-

tranti nella tolleranza costruttiva; sono presenti partizioni interne non indicate nelle tavole grafiche; le altezze rilevate (345-536 cm) sono superiori a quanto indicato nella Tav. 2 (330-520 cm) e non rientranti nell'ambito della tolleranza costruttiva. Infine, a parere dello scrivente, la presenza di so-lai/getti in c.a. fa venir meno il carattere di "stagionalità" del manufatto.

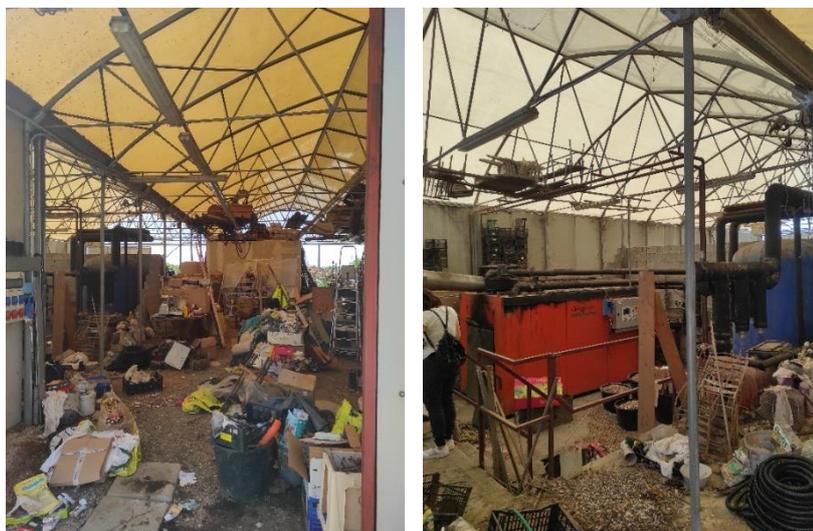
Campata maggiore (ovest) e minore (est)

Nella campata minore è stata realizzata una vasca con solaio in c.a. e pareti in blocchi di cemento, all'interno della quale sono collocati, oltre serbatoi di

accumulo e impianti vari, una caldaia marca HEIZOMAT mod. RHK-AK 300 (SN 3041096) di potenza 300 kW alimentata a cippato che dovrebbe garantire il riscaldamento di entrambe le serre (A1 e 2); la restante porzione di campata presenta una soletta in c.a. destinata allo stoccaggio del cippato. L'occupante ha tuttavia segnalato che la caldaia non viene utilizzata (e non ha saputo precisare se essa sia funzionante o meno) e che per il riscaldamento viene utilizzato il gasolio stoccato in un serbatoio fuori terra collocato all'esterno della Serra A1.

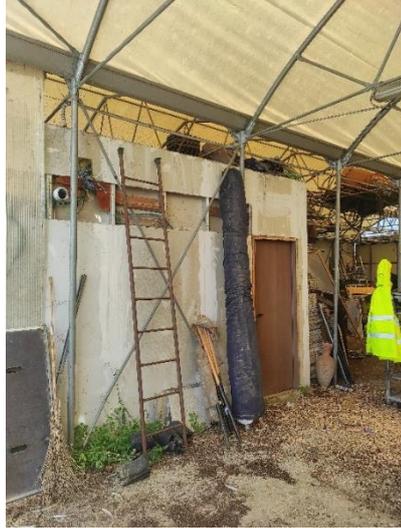
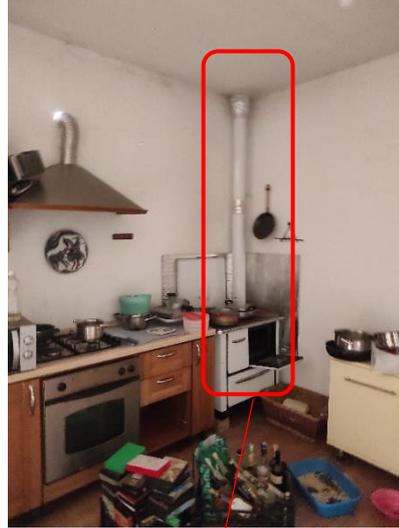
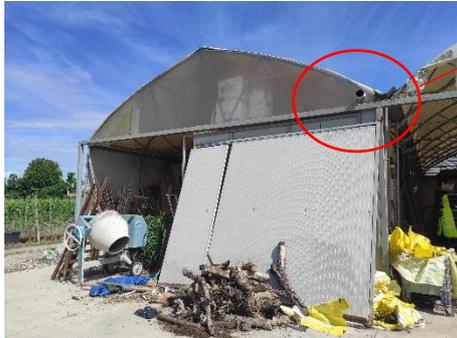
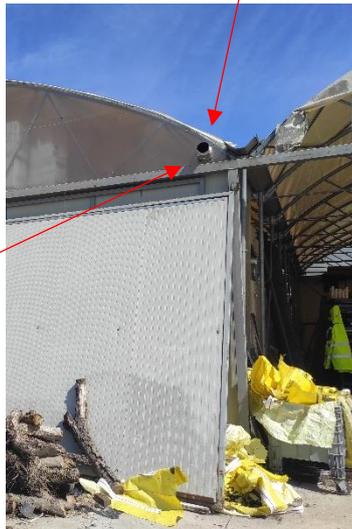
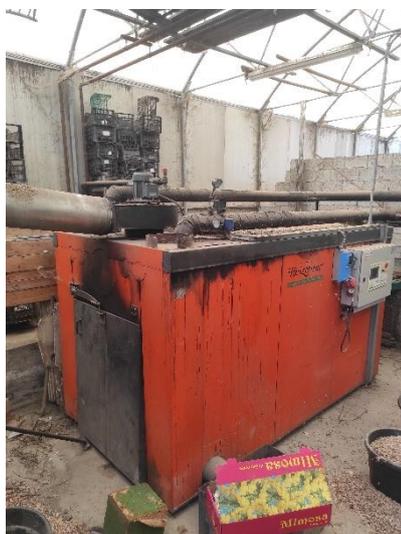
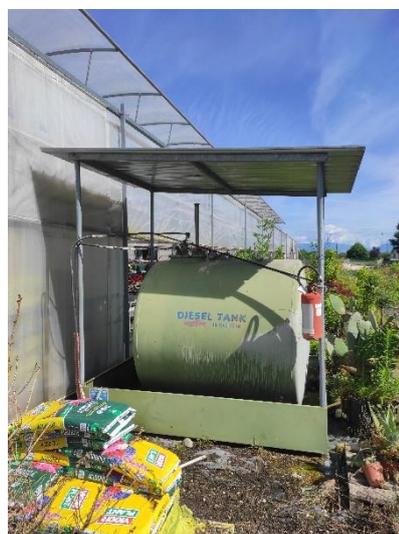
Caldia e serbatoio esterno

Si precisa infine che, benché richiesta, non è stata fornita copia del Libretto dell'impianto e/o documentazione tecnica, né alcuna indicazione di una sua eventuale registrazione al Catasto Impianti della Regione Veneto.

Nella porzione sud della campata maggiore è stato ricavato, tramite pareti in cartongesso, un vano provvisto di una porta di accesso, con listoni in materiale plastico, effetto legno, posati sopra al pavimento in terra battuta (presente in tutta la campata maggiore); si precisa che in sede di sopralluogo

il vano risultava adibito a cucina, provvisto di stufa economica con canna fumaria collegata con la facciata sud.

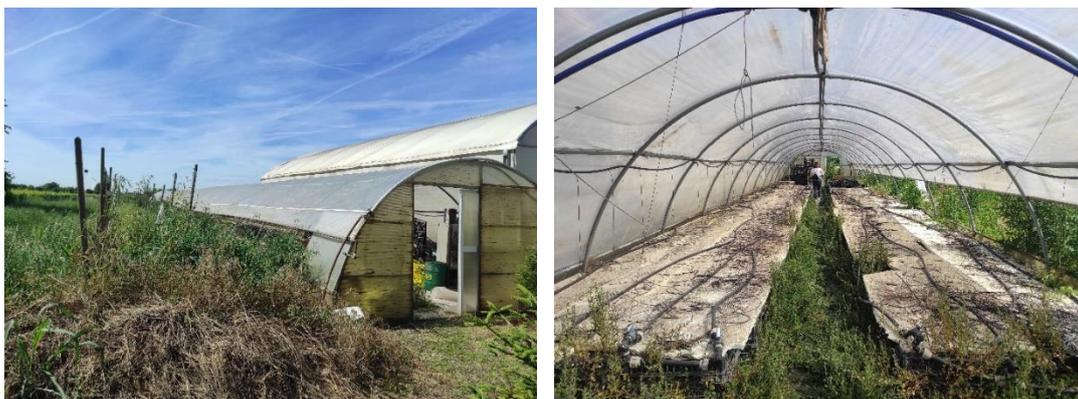
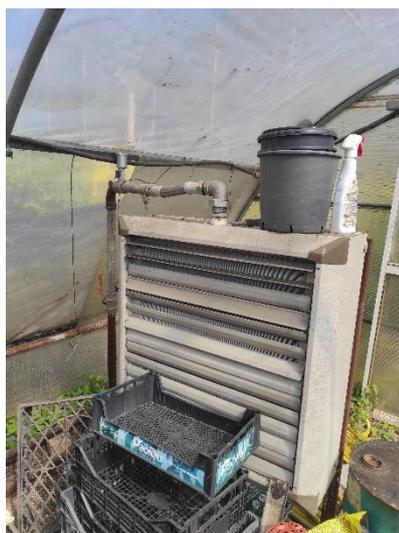
3) "B" → manufatto a carattere temporaneo e pianta regolare (4,93 × 48,30 metri), costituito da una struttura in metallo a tunnel rivestita da teli plastificati; internamente non è presente alcun tipo di pavimentazione, mentre si rileva un aeroterma e l'impianto di irrigazione.

- **SERRA B**: superficie coperta rilevata in 4,93x48,30 metri contro 5,00x48,00 ml rappresentati, rientranti nella tolleranza costruttiva; l'altezza netta interna, rilevata in 244 cm risulta inferiore a quanto indicato (260 cm); sebbene sia presente un aeroterma e l'impianto di irrigazione, si ritiene che il manufatto posseda le caratteristiche per poter essere utilizzato "stagionalmente".
