Tribunale di Treviso - Cancelleria Esecuzioni Immobiliari  
CTU - Geom. Giuseppe Alban - albo consulenti del Tribunale di Treviso n. 536  
via S. Antonio 5/3 – 31049 Valdobbiadene TV – e.mail [gm.alban@libero.it](mailto:gm.alban@libero.it)

**Esecuzione Immobiliare R.G.E. n. 80 / 2025**

**CONSULENZA TECNICA d'UFFICIO**

**Appartamento – Lotto n. 1**

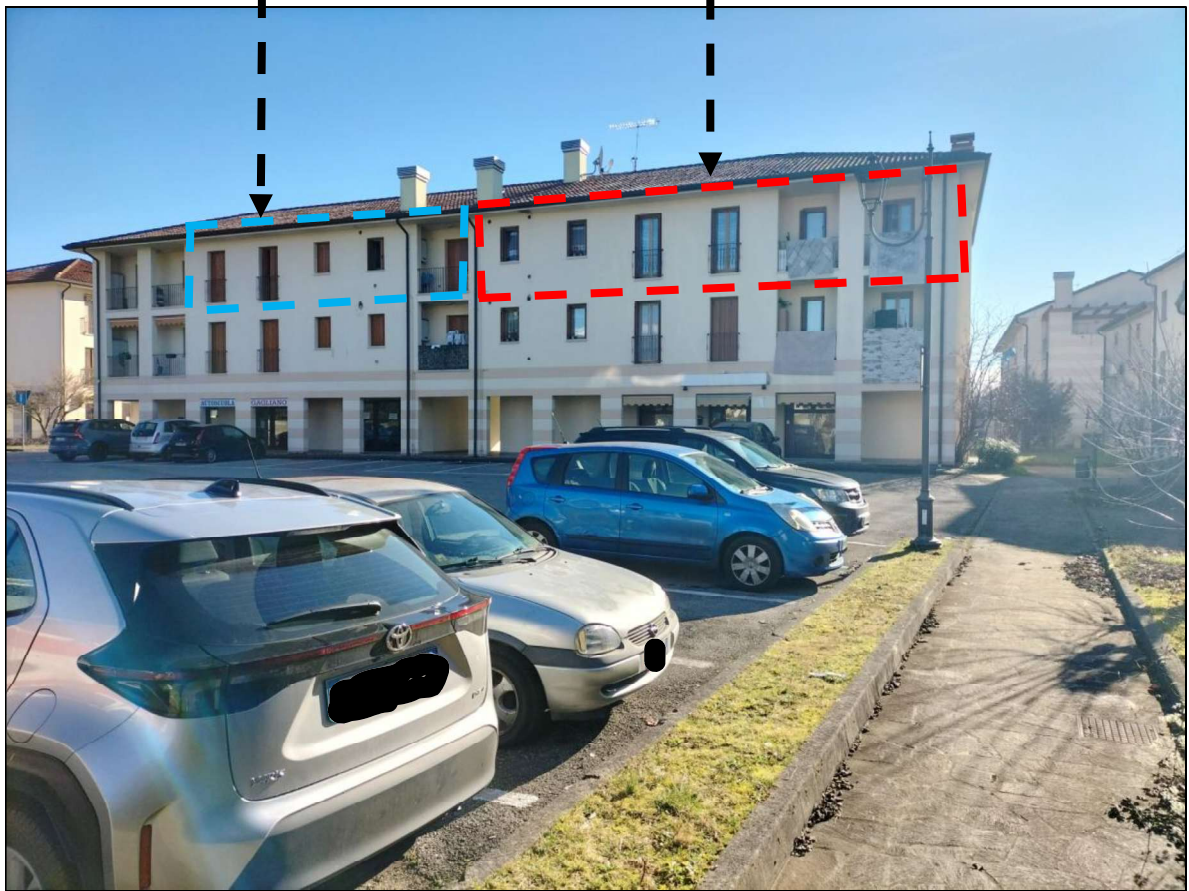
**Foto – vista da Nord/Ovest del Condominio dove sono inseriti  
gli immobili oggetto di esecuzione**

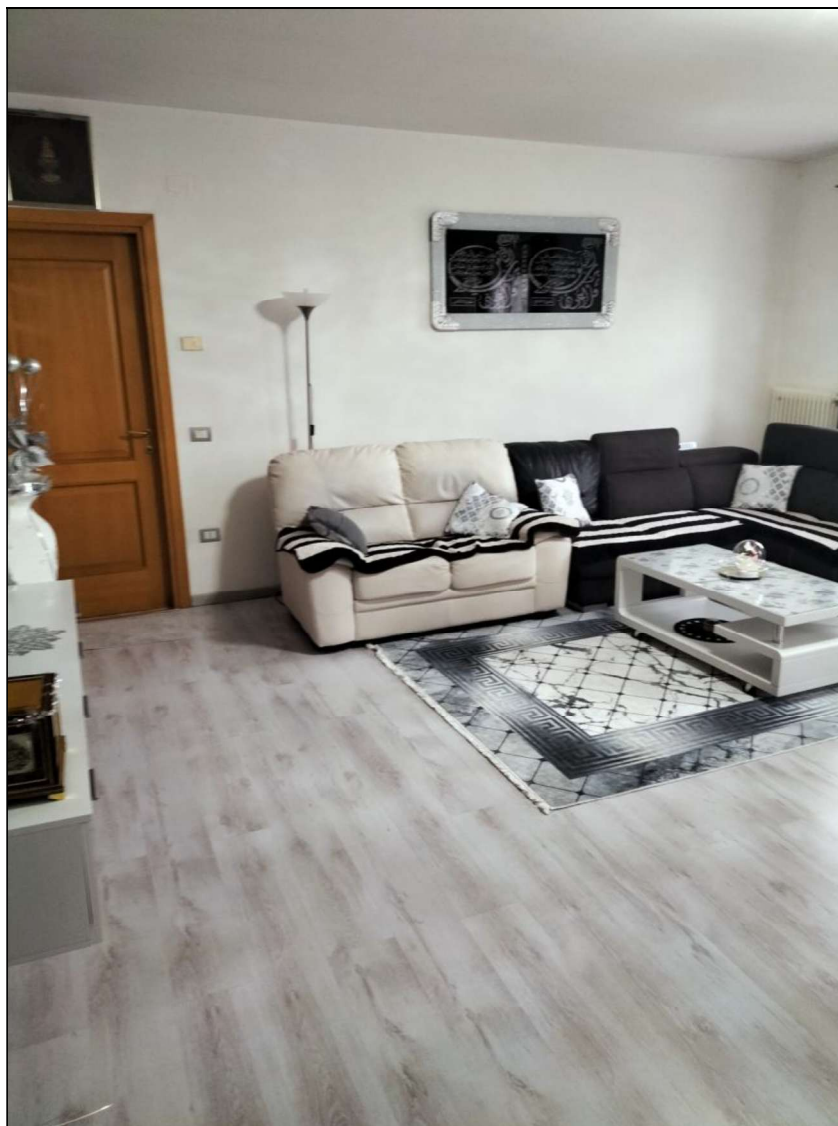
La realizzazione del complesso immobiliare, e quindi dell'appartamento, come precedentemente detto, risale al 2000/03; le costruzioni in tale periodo venivano realizzate con una buona/discreta attenzione sia nei materiali usati che in generale all'impiantistica. Lo stato attuale interno dell'appartamento denota una buona/discreta consistenza e qualità per i materiali impiegati; si sono rilevate alcune tracce di umidità (deterioramento di parte dei pavimenti in legno - zona camere); buono lo stato dei serramenti in legno; i pavimenti interni sono parte in piastrelle con sovrastante pavimento sintetico-linoleum (per la sola zona giorno) e in legno per le camere, i pavimenti e i rivestimenti del bagno sono in piastrelle, i pavimenti delle due logge/terrazze sono in piastrelle;

**Vista zona giorno – cucina**

- necessita di eventuali interventi di adeguamento dell'impiantistica in genere, si sono poi rilevati deterioramenti di parte dei pavimenti in legno – zona camere indicati a pag. 5 – finiture interne;
- ai fini della classificazione energetica si ritiene che ricada, sotto il profilo della qualità e del risparmio energetico, in fascia "B/C";
- vista la vendita forzata dei beni.

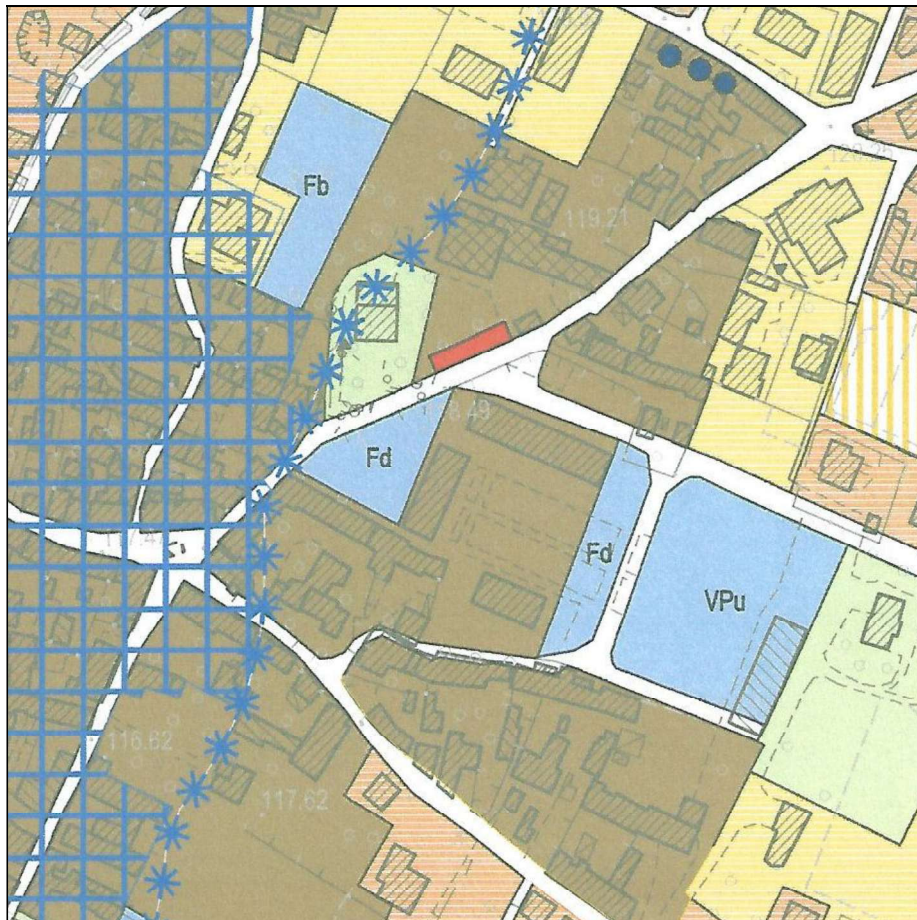
L'area, secondo il vigente P.I., ricade in zona "A" - Centro Storico come dal seguente estratto da detto Piano degli Interventi:

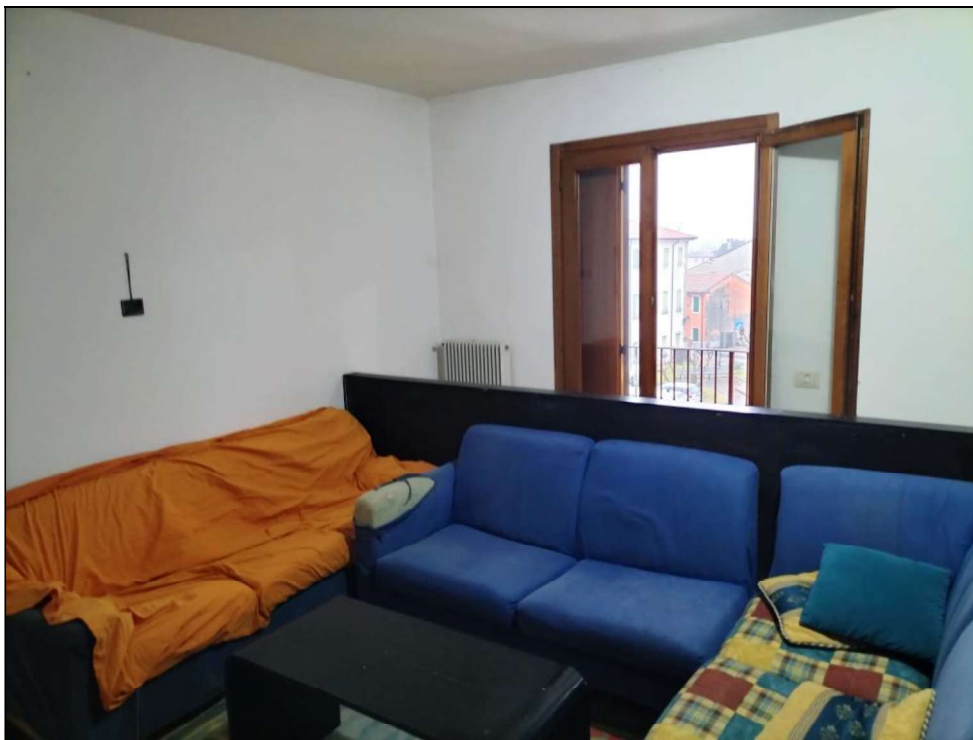
La realizzazione del complesso immobiliare, e quindi dell'appartamento, come precedentemente detto, risale al 2000/03; le costruzioni in tale periodo venivano realizzate con una buona/discreta attenzione sia nei materiali usati che in generale all'impiantistica. Lo stato attuale interno dell'appartamento denota una buona/discreta consistenza e qualità per i materiali impiegati; si sono rilevate alcune tracce di umidità (con deterioramento e sollevamento di parte dei pavimenti in legno - zona camere); buono lo stato dei serramenti in legno; i pavimenti interni sono prevalentemente in piastrelle e in legno per le camere, i pavimenti e i rivestimenti del bagno sono in piastrelle, i pavimenti della loggia/terrazzino sono in piastrelle;

**Vista zona giorno - cucina**

- necessita di lavori manutentivi (principalmente sui pavimenti in legno) che complessivamente si possono quantificare **indicativamente** in € 100,00/mq., mq. da rapportarsi al totale della superficie commerciale indicata al precedente punto 6);
- necessita di eventuali interventi di adeguamento dell'impiantistica in genere, si sono poi rilevati detetoriamenti di parte dei pavimenti in legno – zona camere indicati a pag. 14 – finiture interne;
- ai fini della classificazione energetica si ritiene che ricada, sotto il profilo della qualità e del risparmio energetico, in fascia “B/C”;
- vista la vendita forzata dei beni.
